Wiederholt treten insbesondere bei älteren Objekten aus Stahl Schäden auf, welche in vielen Fällen rechtzeitig vor einem Totalversagen durch Bruch erkennbar wären.

1. DEFORMATIONEN

2. GALVANISCHE VERZINKUNG

6. EXTREME KORROSION BEISPIELSAMMLUNG

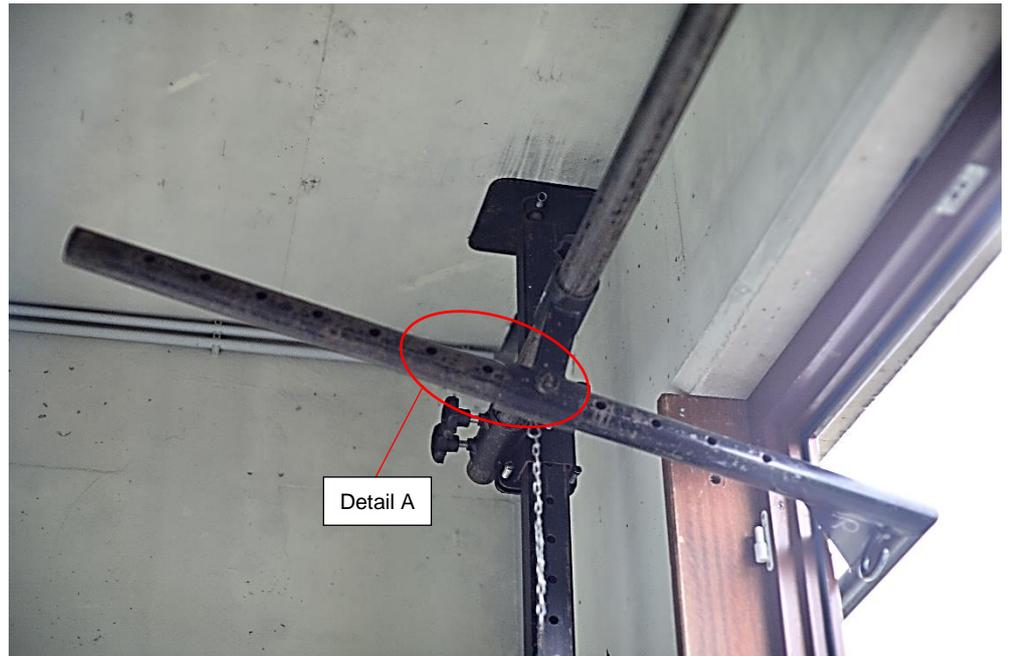
20170428_D4_37634.JPG

Spannungsrisslinien in den Bohrungsbereichen, wo die größten Biege- und Torsionsmomente auftreten.

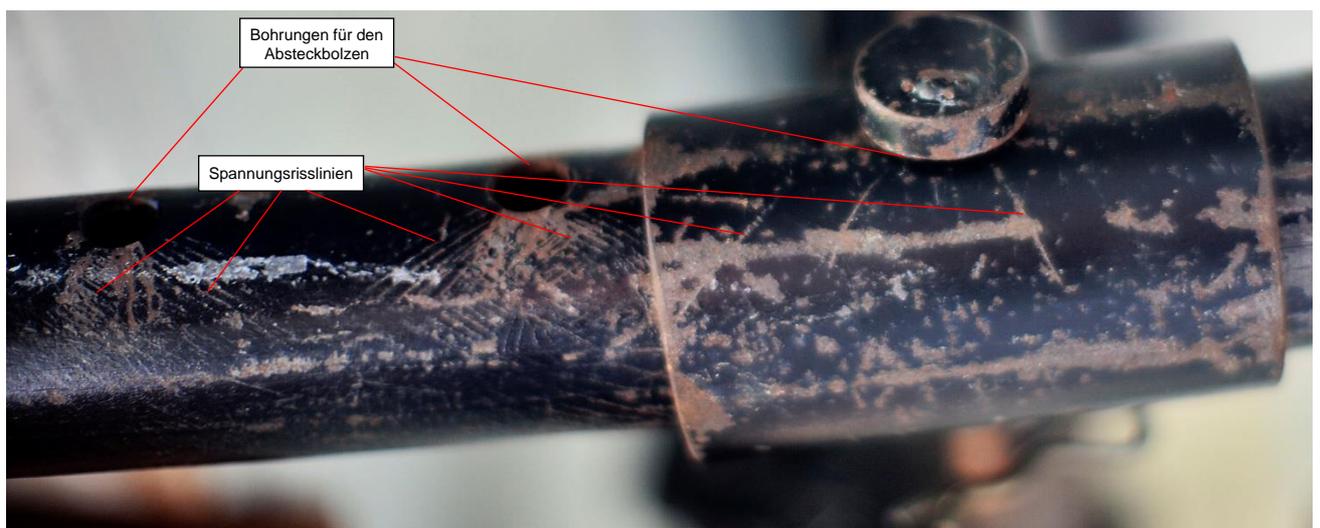
20170428_D4_37642_02.jpg

Detail A: Lüdersche Spannungsrisslinien in den Bereichen um die Absteckbohrungen eines Eindringtools (Verankerungssystem oder "Anschlageinrichtung").

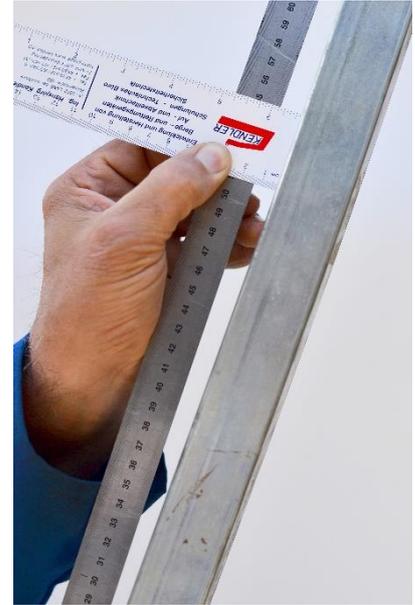
20220505_D4_91792_02.jpg

Verbogenes Bein eines 3-Beins ohne erkennbare Spannungsrisse etc.; jedoch bereits mit freiem Auge leicht erkennbar.

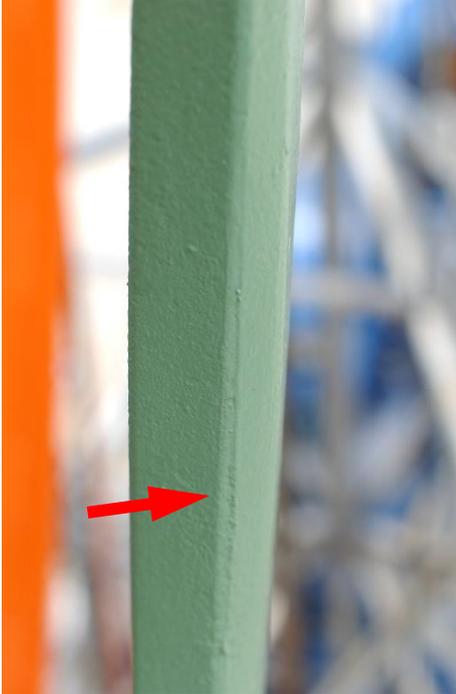
Frostschaden an Steher einer Wehre aus Vierkant- Formrohr aus Stahl auf einem Pumpenbock — dick überstrichen und daher kaum mehr erkennbar — roter Pfeil.
20120922_D1x_49218.JPG

Fehlende oder verstopfte; manchmal durch Zinkpfropfen verschlossene Entwässerungsbohrungen verhindern ein Auslaufen eingedrungenen Regen- oder Schmelzwassers.

Aufgrund der Übermalung sind keine Spannungsrisslinien erkennbar.

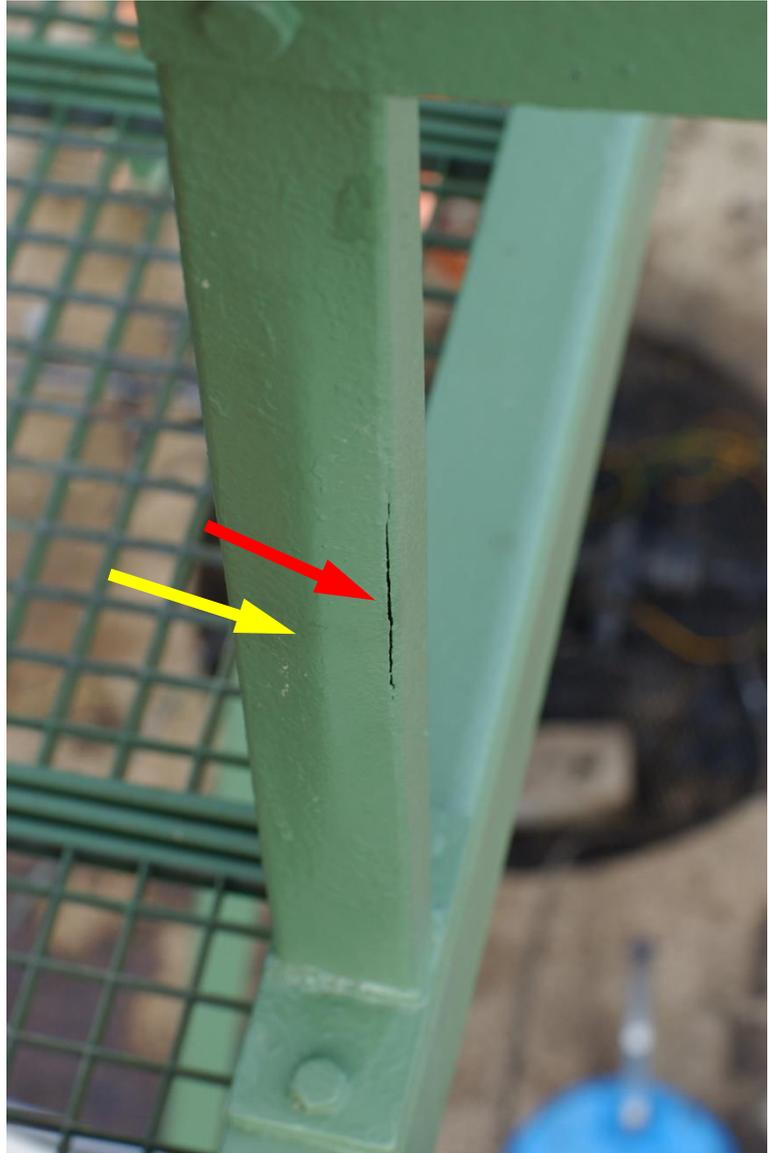
Frostschaden am Steher einer Wehre (Geländer) aus Vierkant- Formrohr aus Stahl auf einem Pumpenbock — Aufweitung durch den hohen Innendruck durch Frieren eingedrungenen Regenwassers. Gelber Pfeil; Riss an der Kantung — roter Pfeil.
20120922_D1x_49222.JPG

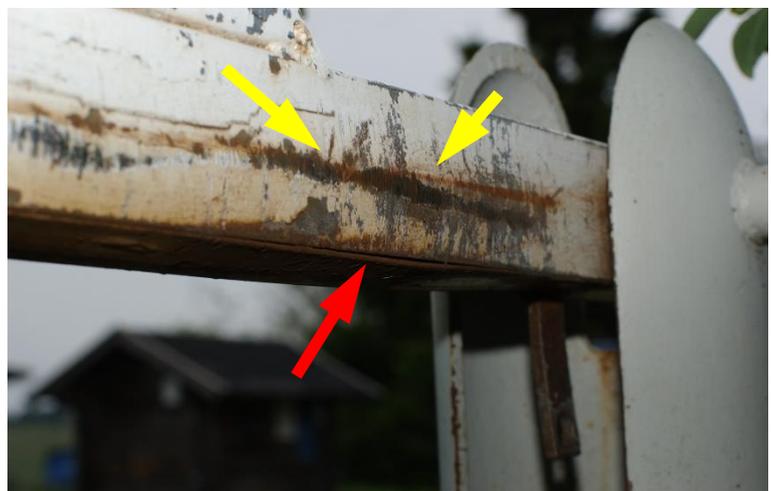
Schrankenbalken aus Stahl- Vierkant- Formrohr feuerverzinkt und (später?) mit weißer Farbe übermalt.

Frostschaden an einem Schrankenbalken (waagrecht) — Aufbauchung seitlich (gelbe Pfeile) und Riss an der Kantung unten (roter Pfeil).
20120625_D1x_40682.JPG

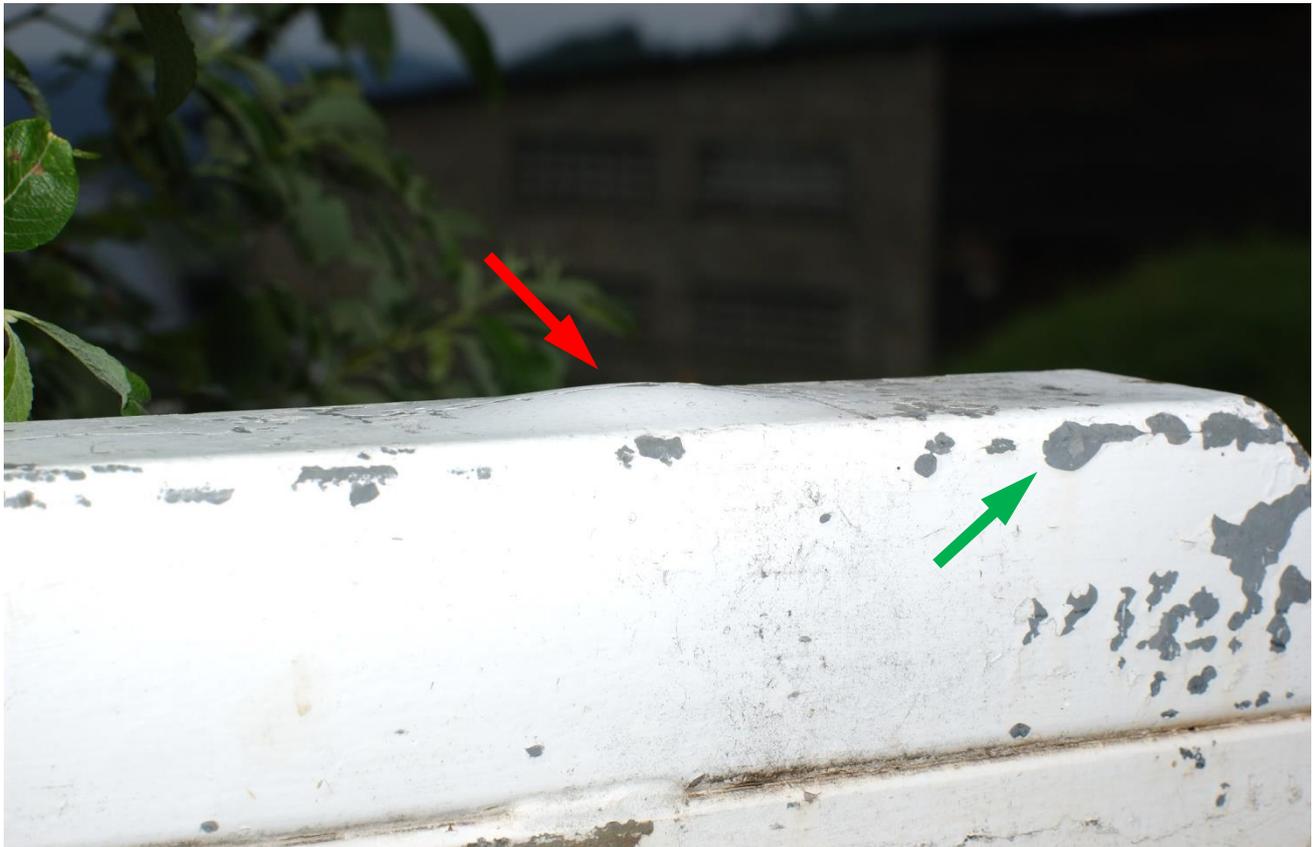
20120625_D1x_40686.JPG

Frostschaden am (liegenden) Balken eines Schrankens — Aufweitung durch Frost — roter Pfeil. Der grüne Pfeil weist auf eine abgeschrammte, feuerverzinkte Stelle.

Entwässerungsbohrungen hätten eine Ansammlung von Wasser im Innern der Rohre vermieden und damit ein Aufweiten der Rohre bis zum Riss an den Kanten durch Frieren verhindert !

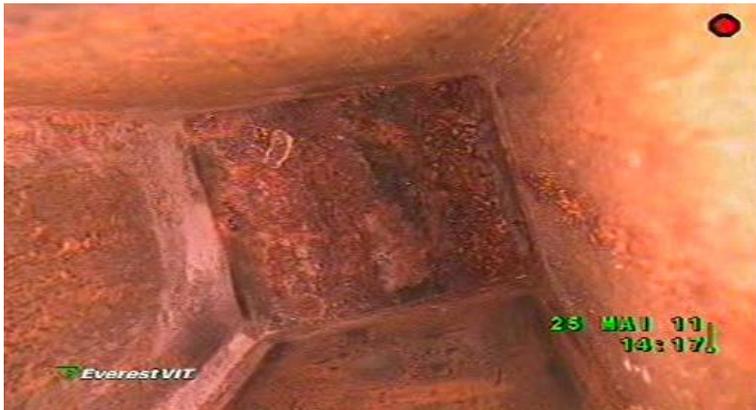
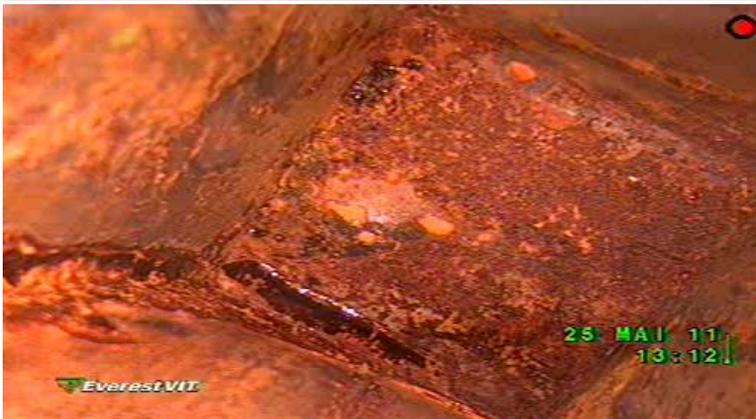
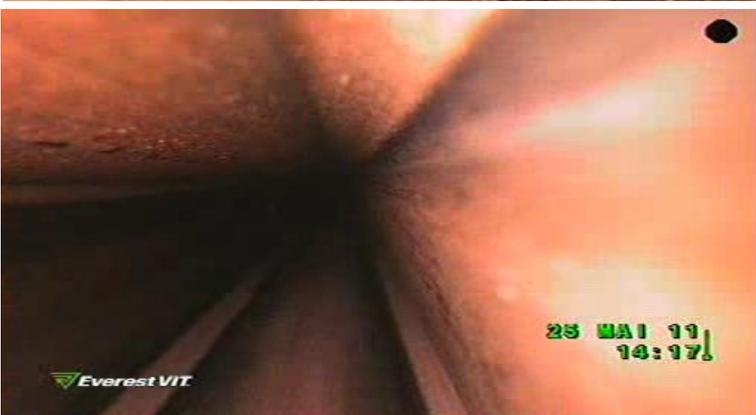
vlcsnap-2023-04-21-13h03m47s130.png

Endoskopische Aufnahmen aus dem Innern der Beine eines 2-/3- Beins mit geschweißtem Kopf.

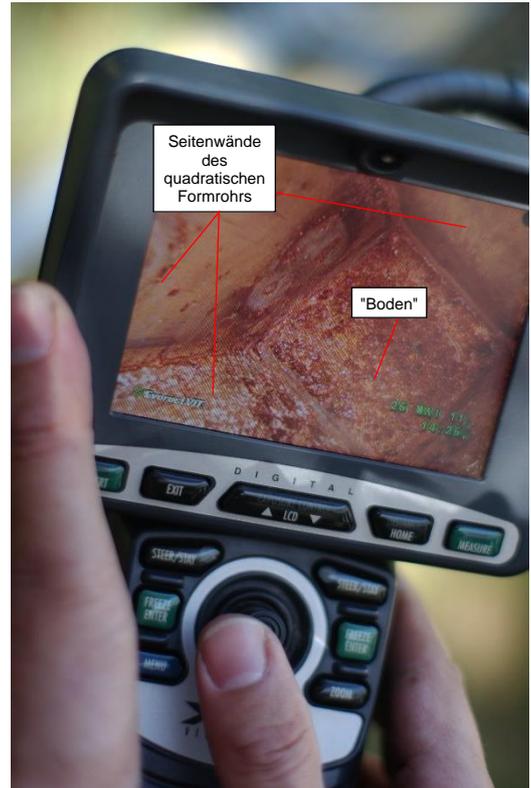
20110525_D1x_20212.JPG

Endoskopische Aufnahme aus dem Innern eines Vierkant-Formrohrs # 30 mm eines 2-/3- Beins mit geschweißtem Kopf aus Stahl; galvanisch verzinkt. Alter über 20 Jahre.

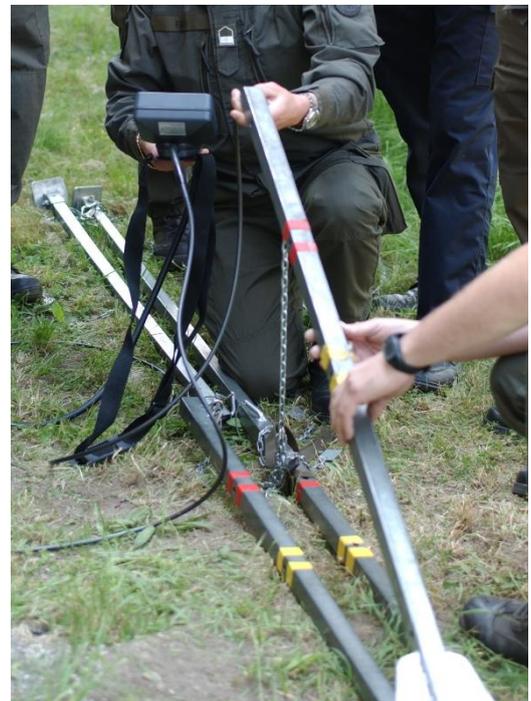
20110525_D1x_20204.JPG

Endoskopische Untersuchung eines 2-/3- Beins mit geschweißtem Kopf (alte Ausführung bis ca. 2019).

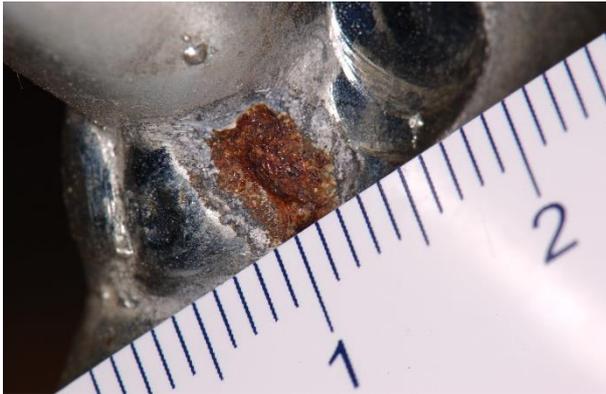
Korrosionsschaden durch galvanische Verzinkung nach Säureeintritt durch eine undichte Schweißnaht (von ca. 50 dichten Schweißnähten) und unter Lagerung über 25 Jahre unter sehr hoher Luftfeuchtigkeit.
20110211_D1x_27407.JPG

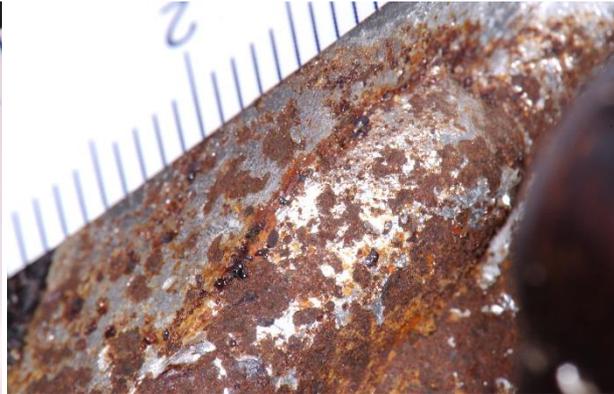
Korrosionsschaden an einem Rohr \varnothing 17 x 2,0 mm durch Abbau der galvanische Verzinkung durch jahrelange Lagerung in hoher Luftfeuchtigkeit — ca. 25 Jahre unter ca. 98% rel. Feuchte.
20110211_D1x_27415.JPG

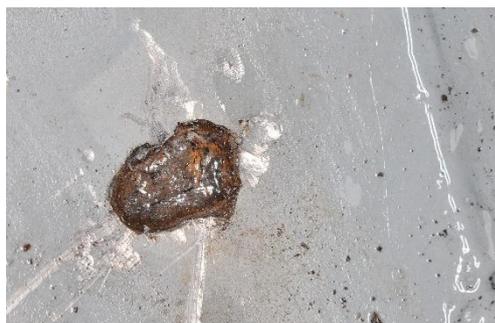
An einer weiteren Stelle wurde unter einer stecknadelkopfgroßen Pore eine weitere Korrosionsstelle festgestellt.

Ursprünglich stecknadelkopfgroß: ausgekratzt ca. \varnothing 10 mm.
20230419_D4_102932_01_90.jpg

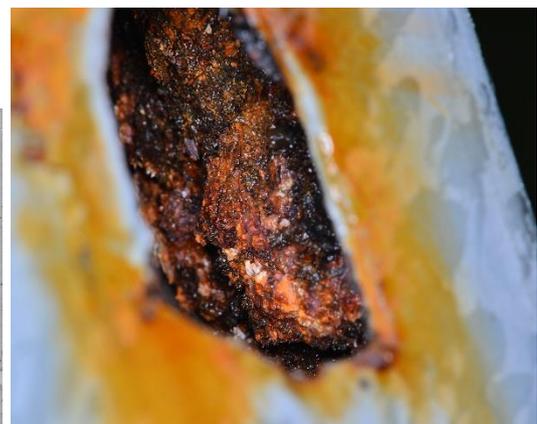
Nach dem Aufplatzen der Oberfläche über eine Länge von ca. 50 mm wurde in einem Formrohr (Strebe an einem Verankerungsgalgen) massive Korrosion festgestellt.

Massive Korrosion im Vierkant– Formrohr einer Verankerung (Galgen).
20230419_D4_102928_01_90.jpg

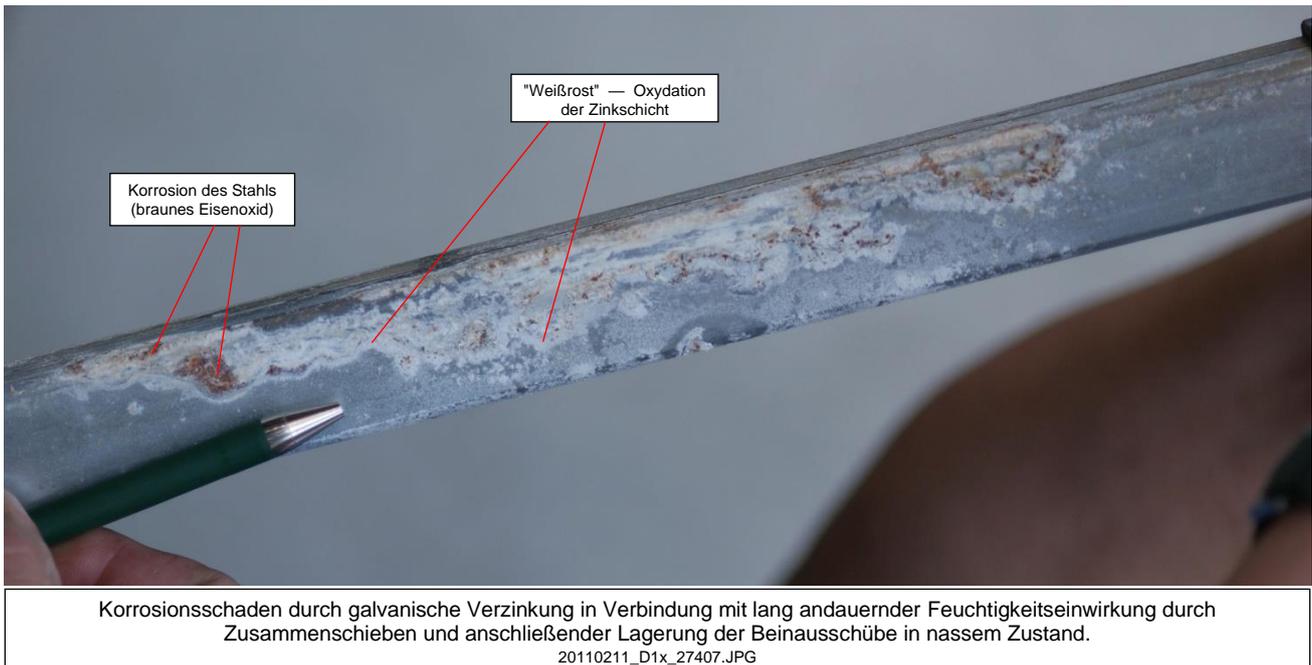
Die Oxidation der Zinkschicht ist ein kontinuierlicher Abbau derselben und trägt NICHT zur Schwächung des Grundmaterials bei.

Erst die punktuelle oder flächige Korrosion ("Schwarzrost") vermindert die Festigkeit durch Abbau ferritischer Partikel und anderer Bestandteile im Stahl.

Bei erfolgtem Abbau von über 10% vom Materialquerschnitt (z.B. mehr als 0,1 mm bei 1 mm Wanddicke) ist das Bauteil auszuscheiden!

Der abgebildete Beinausschub kann durch Entfernen des "Flugrosts" und leichtes Einölen oder Fetten oder durch Auftragen von Autopolitur (z.B. Turtle Wax) noch jahrelang verwendet werden, wenn die Beine innen und die Beinausschübe außen zukünftig nach dem Einsatz im Regen getrocknet werden und die Ausrüstung trocken gelagert wird.

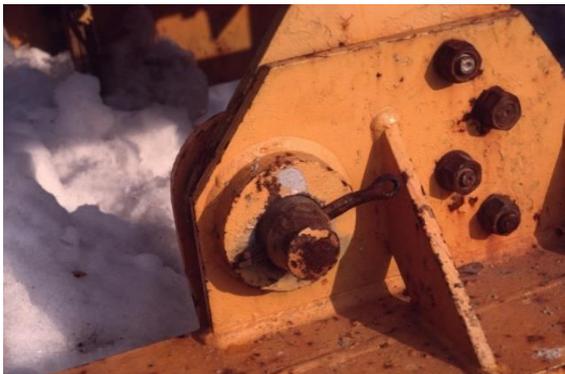
Beginnende Korrosion — Korrosionsnarben weit unter 10% der Materialquerschnitts.
Scan-130518-0026.jpg

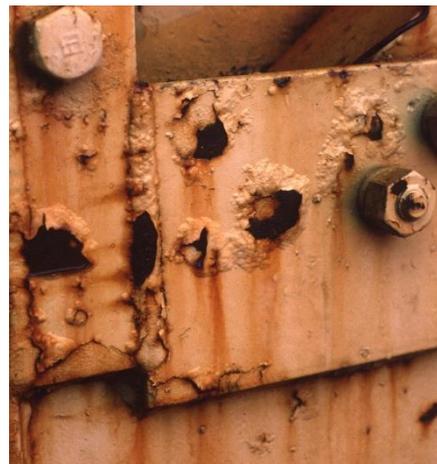
Flächenkorrosion an einer lackierten Stahlkonstruktion.
Scan-130517-0003.jpg

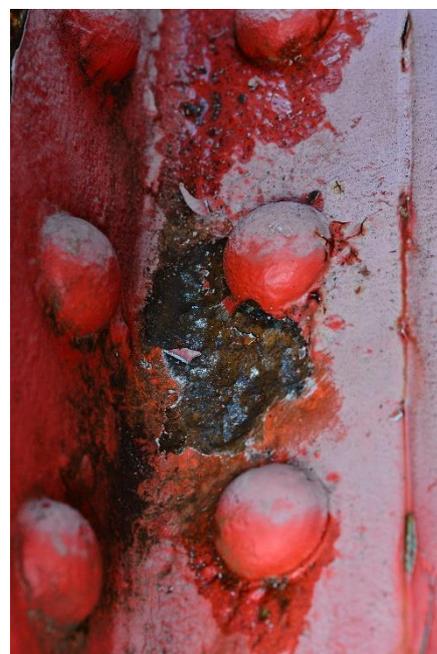
Massiver Korrosionsschaden an einem genieteten Stahlmast — weit über 10% des Materialquerschnitts.
20220613_D4_93935_90.jpg

Befinden sich mehrere solcher Schäden im Bereich großer Biegekräfte, sollten solche Stahlkonstruktionen NICHT als Verankerung für PSAgA oder zum Retten benutzt werden!

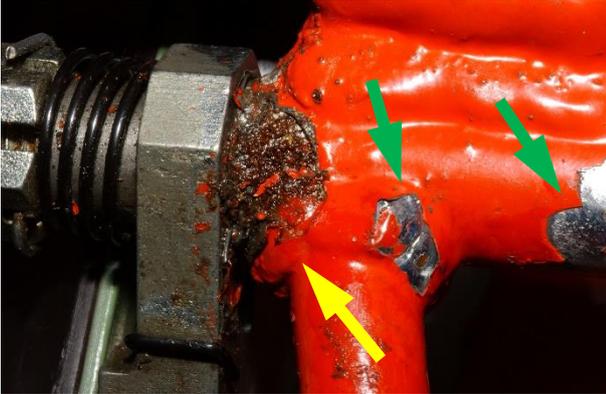
Vermutlich war bereits beim galvanischen Verzinken (gut gemeint als besonders hoher Schutz vor einer Mehrfachlackierung) Säure in die Rundrohre eingedrungen und hat diese über den Verlauf von über 27 Jahren (Herstelljahr 1984 — Schadensbild aus 2011) unter zusätzlichem Feuchtigkeitseinfluss von außen durch zeitweise ungeeignete Lagerung zu massiven Schäden geführt.

Korrosionsschaden an der Lagerung einer Sicherheitsklinke an einer Rettewinde aus geschweißten Stahlrohren.
20110210_D1x_27011.JPG

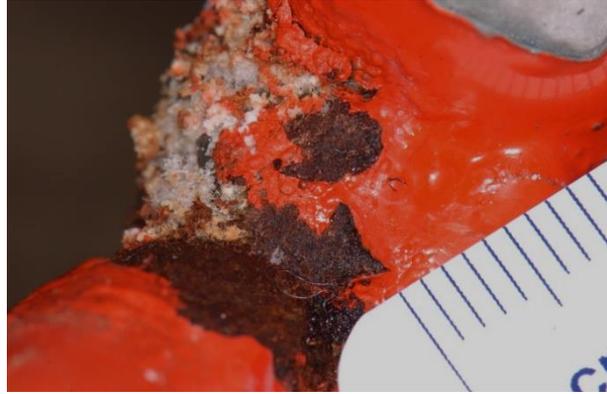
Kristallbildungen und Flächenkorrosion mit mehr als 10 % Querschnittsverminderung.
20110211_D1x_27385.JPG

Grüne Pfeile: galvanische Verzinkung unter der Mehrfachlackierung mit 1 Grund- und 2 Decklackierungen (Kaltverzinkung + hochwertiger Kunstharzlack).

Gelber Pfeil: Aufblühungen mit Kristallbildung (nicht näher untersucht).

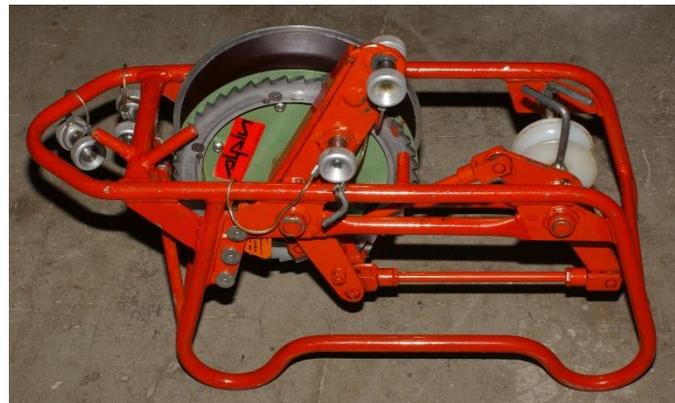
Durch (unsachgemäße) Überlackierung nur mehr schwer erkennbare Korrosionsschäden an derselben Rettewinde.
20110211_D1x_27390_01.jpg

Gelbe Pfeile: Übermalte Rostpusteln, unter denen der Materialabbau nicht mehr erkennbar ist.

Grüner Pfeil: Großflächige Korrosion, deren Materialabbau (unter 10 %) leicht erkennbar und sogar messbar ist.

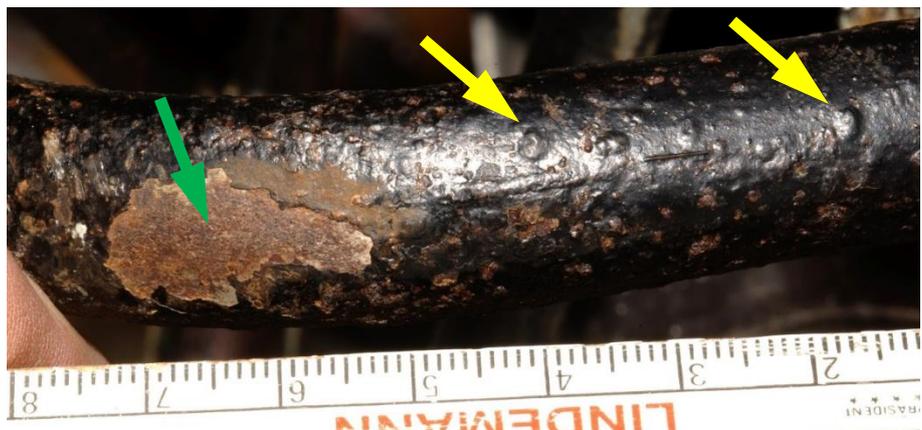
Vom Kunden nach über 25-jähriger Lagerung unsachgemäß überstrichenes, ursprünglich galvanisch verzinktes und stark korrodiertes Rohr einer Rettewinde.
20110114_D1x_26945_01.jpg

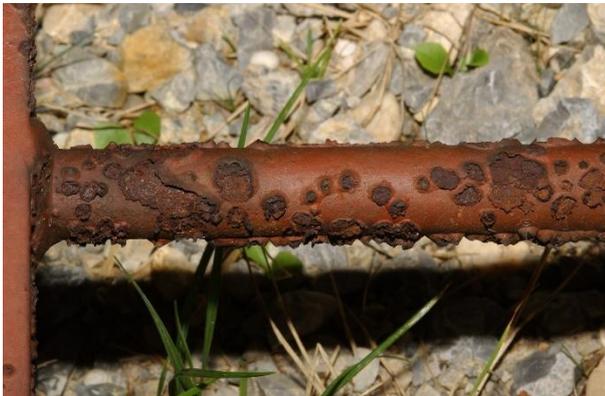
Ehemals lackierte Leitersprosse an einem Schlot (H_2S).
20120623_D1x_40654.JPG

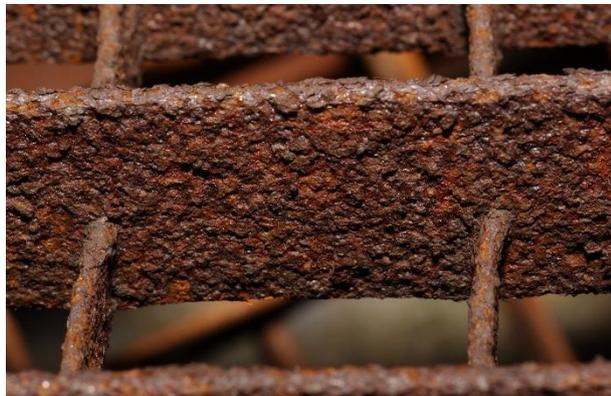
Ehemals feuerverzinkter Gitterrost an einem Schlot (H_2S).
20120623_D1x_40665.JPG

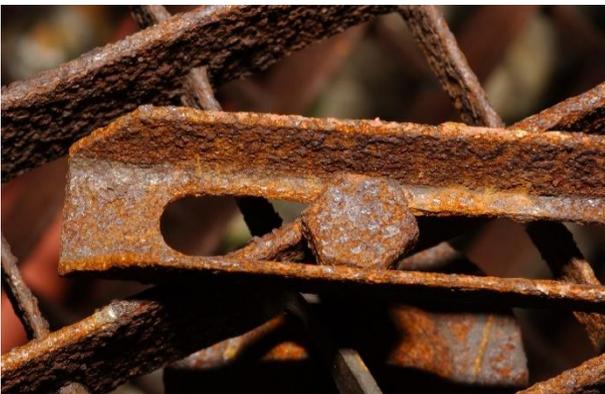
Ehemals feuerverzinkte Halteklammer eines Gitterrosts am Rundgang auf einem Schlot (H_2S).
20120623_D1x_40668.JPG

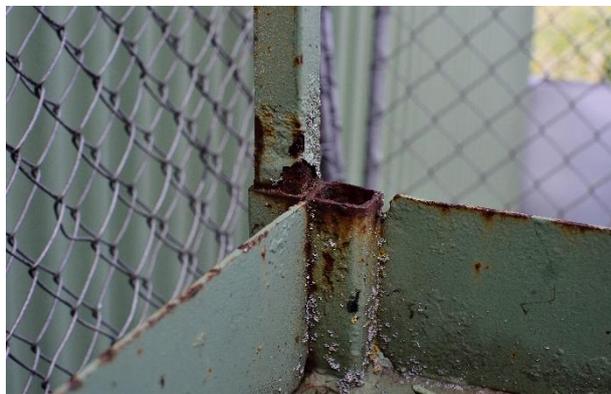
Fußwehre mit Steher für Mittel- und Brustwehre. — Keine besondere Industrieluft.
20180911_D4_56161.JPG

Derartig korrodierte Bauteile dürfen keinesfalls zur Befestigung von PSAgA oder Rettausrüstung verwendet werden !

Auch das bloße Besteigen oder Begehen durch Personen ist nicht zulässig !

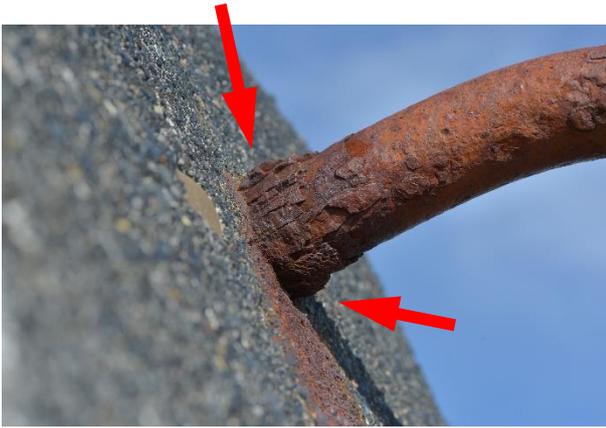
In einem Betonfundament eingeklebte Verankerung — massive Korrosion im Übergangsbereich; dort, wo das größte Biegemoment auftritt — Seeluft.
20150424_D4_11360.JPG

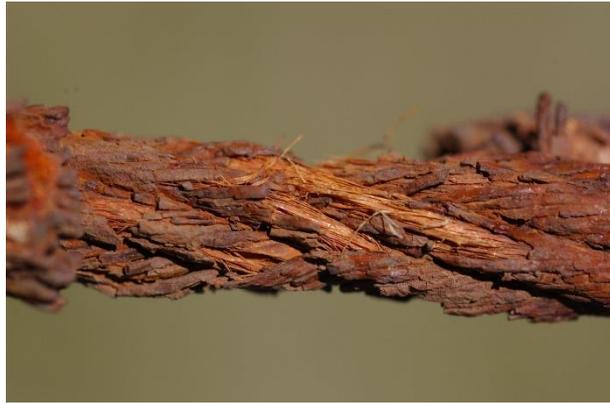
Korrodiertes Stahldrahtseil — Seeluft.
20120505_D1x_39220.JPG

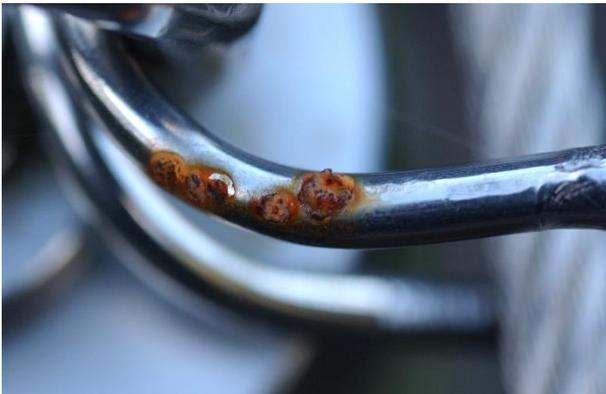
Drahtbügel Ø 5 mm aus Edelstahl A 4 für PSAgA — Korrosionsnarben nach Blitzschlag — 6 Monate am Gipfel der Zugspitze.
20120623_D1x_40654.JPG

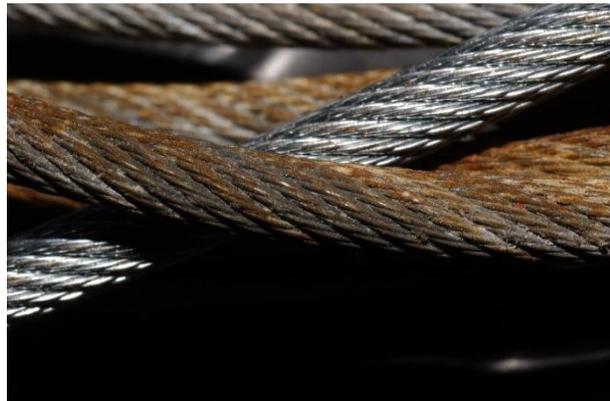
Verzinktes Stahldrahtseile eines Höhensicherungsgerätes — Seewasser + Alumina (Aluminiumoxid) — 3 Monate im Werkschafen von Rio Tinto, Hafnarfjörður (Island).
20131004_D1x_59665.JPG

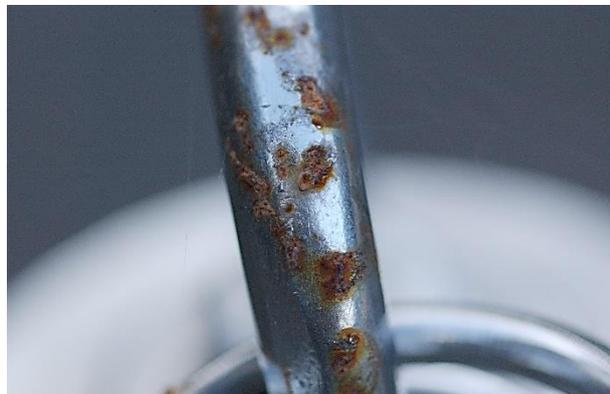
Sicherungsöse Ø 8 mm aus Edelstahl A 4 für PSAgA — Korrosionsnarben nach Blitzschlag — 6 Monate am Gipfel der Zugspitze.
20091123_D1x_18173_10.jpg

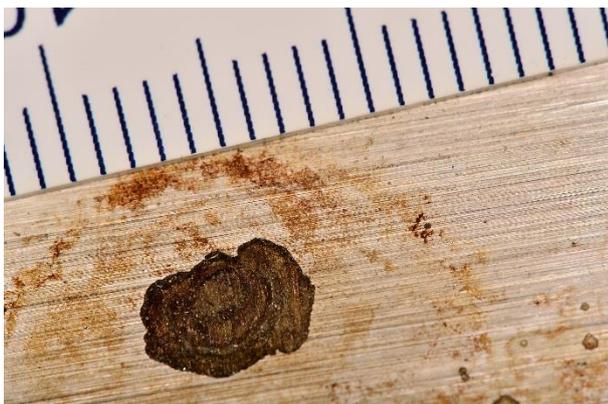
Lochfraß in einem Sicherungsblech aus Edelstahl — Natronlauge in der Papierindustrie.
20190607_D4_64786.JPG

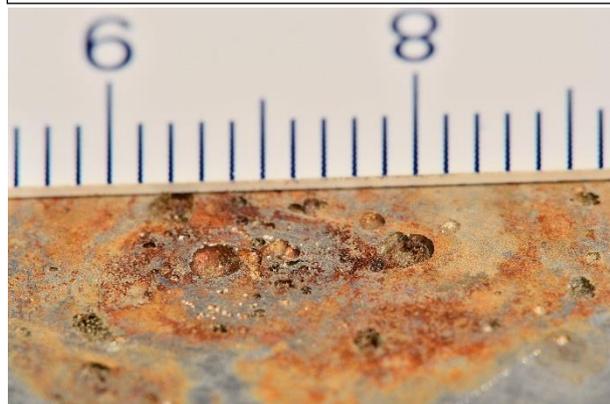
Lochfraß 2,5 mm tief in einem Sicherungsblech aus Edelstahl — Blechdicke 3 mm — Zellstoffindustrie.
20190607_D4_64803.JPG

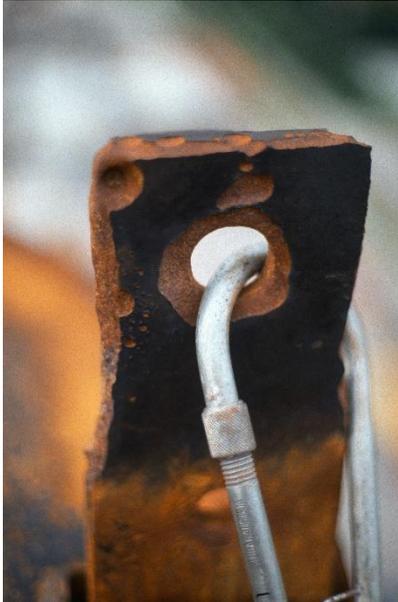
Anschlag- und Verankerungslasche an einem Industrieschlot 55 m hoch.
2020-05-19-2511.jpg

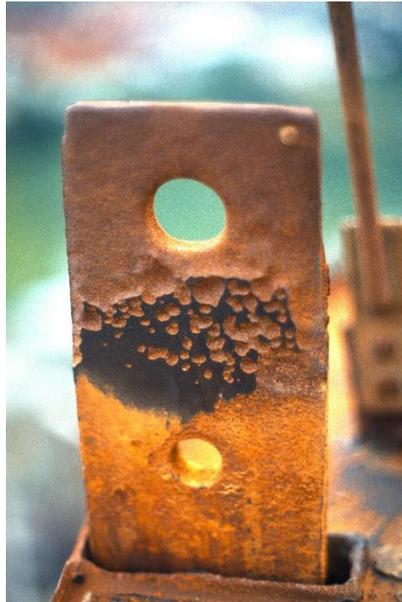
Kranlasche an einem Industriekamin — einzige Verankerungsmöglichkeit.
2020-05-19-2508.jpg

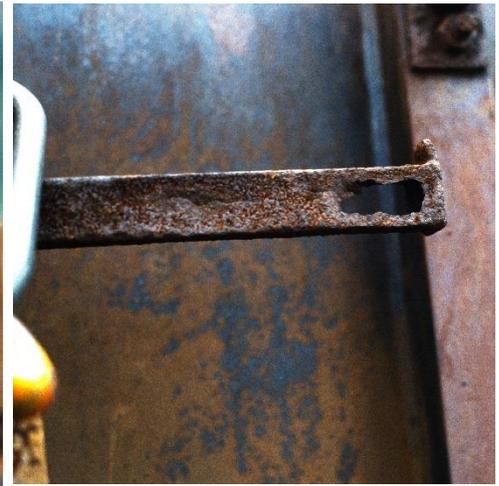
Leitersprosse an einem Industriekamin in 60 m Höhe.
2020-05-19-2514_01.jpg

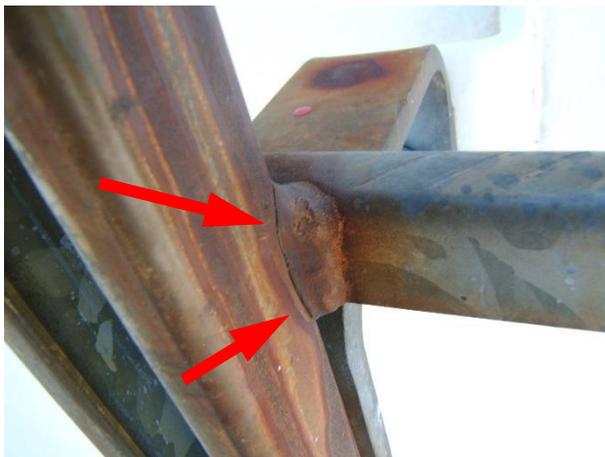
Schweißnaht einer Sprosse an einem Y-Steigbaum als Steigschutzeinrichtung an einem Schlot 80 m.
20110929_FE5_05170.JPG

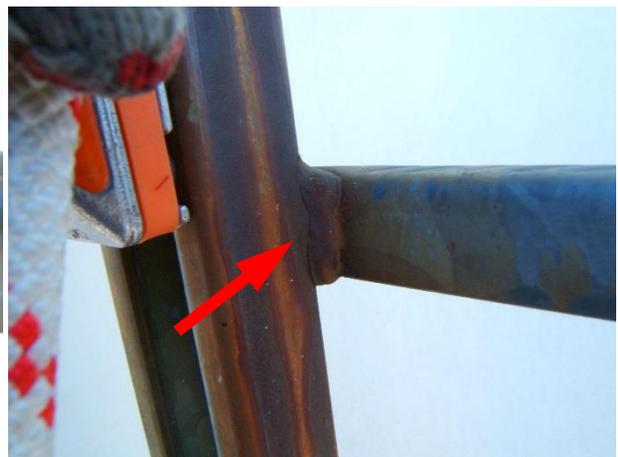
Riss aller Schweißnähte an einer Steigleiter mit Steigschutz. Ursache Schwefelwasserstoff? — Raffinerie.
20110929_FE5_05168_02.jpg

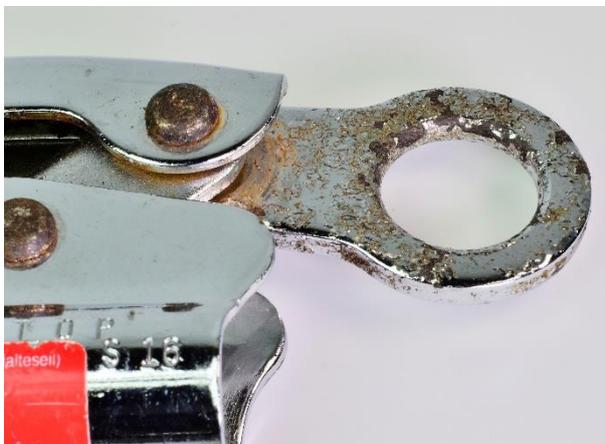
Massive Korrosion an einem verchromten Längsversteller eines Halteseils — keine besonderen Einflüsse bekannt.
20190120_D4_60732_01_90.jpg

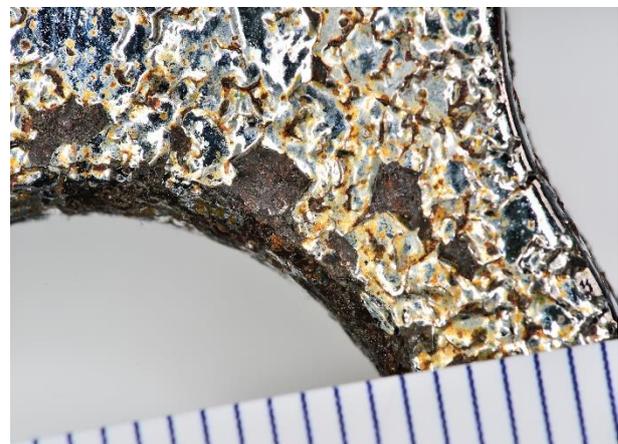
Detail der Öse vom Bild links.
20190120_D4_60729_90.jpg

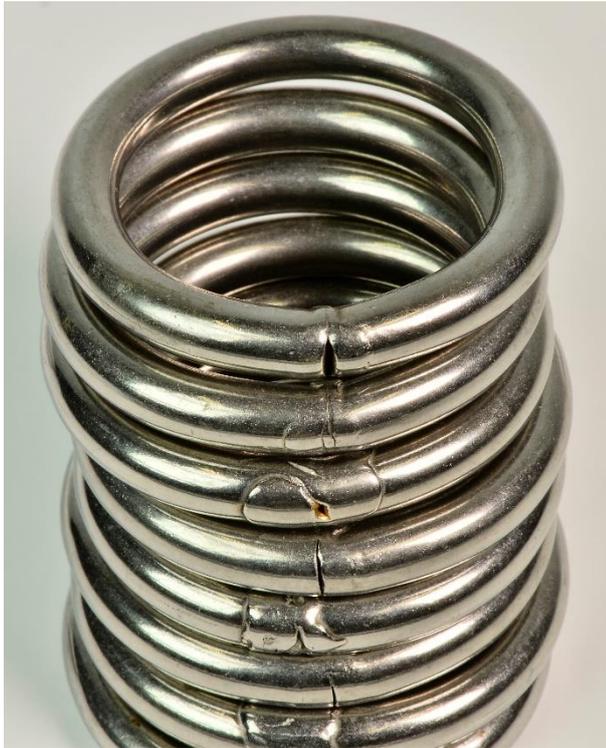
Ringe aus Edelstahl zur Verarbeitung in einem Auffanggurt
— zahlreiche Schweißfehler und Korrosionsschäden.
20190119_D4_60673_01_90.jpg

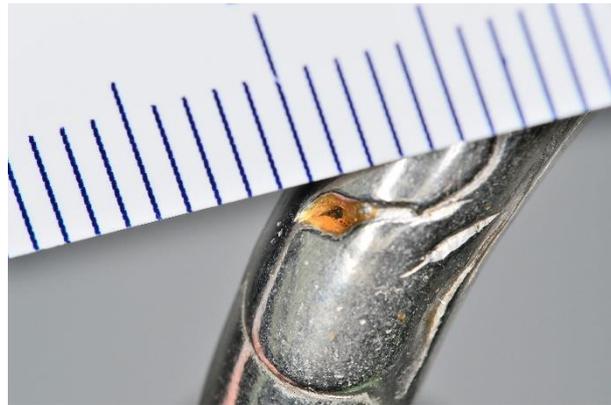
20190120_D4_60691_90.jpg

Korrosionsschaden in der Schweißnaht einer PSAgA-
Komponente.

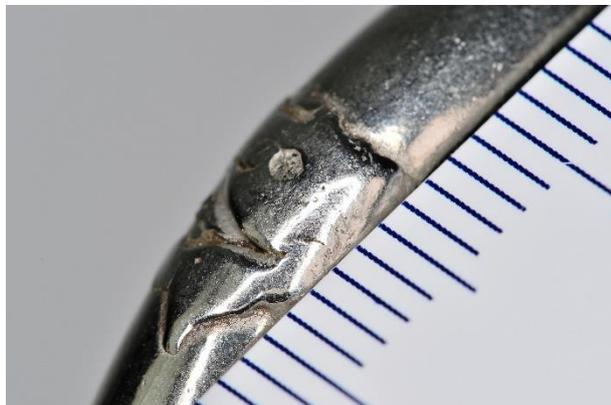
20190120_D4_60699_90.jpg

Noch nicht korrodierte Schadstellen (Herstellfehler).
