Wie nahezu alle Polymere unterliegen auch unsere "Anti- Rutschelemente" wie die Elefantenfüße der Dreibeingestelle, der Zwei- Dreibeingestelle und der Seilschutzelemente wie Rollenböcke im Laufe der Jahre einer Alterung. Dies betrifft vor allem ältere Fertigungsladungen, während die derzeit hergestellten Produkte durch entsprechende Rezepturen bereits verbesserte Alterungseigenschaften aufweisen sollten.

Aus diesem Grunde weisen wir darauf hin, dass derartige Bauteile nach längstens 10 Jahren ab Auslieferungsdatum ihre haftenden und elastischen Eigenschaften weitestgehend eingebüßt haben und somit ausgetauscht werden müssen. Dies betrifft besonders bereits rissige, harte oder spröde Elemente der:

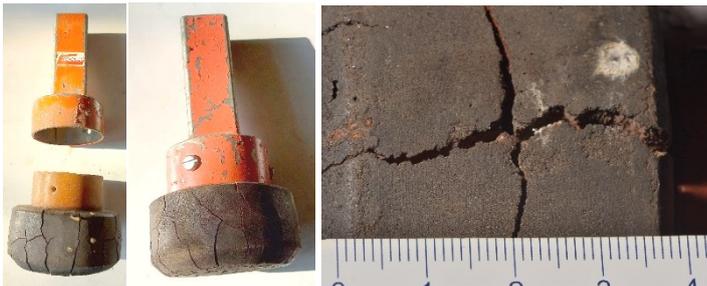
Rissiger und versprödeter Elefantenfuß im Jahre 2021; Herstelljahr 1982 — 39 Jahre alt.  
20210611\_081500\_01.jpg+20210611\_081207\_01.jpg + 20211103\_D4\_89355.JPG

Wir sind in der Lage, bei allen bisher gelieferten Artikel, welche mit solchen Werkstoffen ausgestattet worden sind, die gealterten Bauteile gegen neue auszutauschen. Dies betrifft teilweise auch Fremdprodukte wie z.B. Bergrettungswinden.

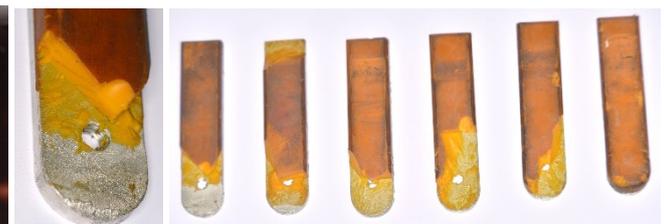
Ausgebrochene Anti- Rutschelemente Herstelljahr ca. 2000 — 21 Jahre alt und stark mechanisch beansprucht.  
20211103\_D4\_89331.JPG + 20211103\_D4\_89326.JPG
