Wiederholt treten insbesondere bei älteren Objekten aus Stahl Schäden auf, welche in vielen Fällen rechtzeitig vor einem Totalversagen durch Bruch erkennbar wären.

1. DEFORMATIONEN

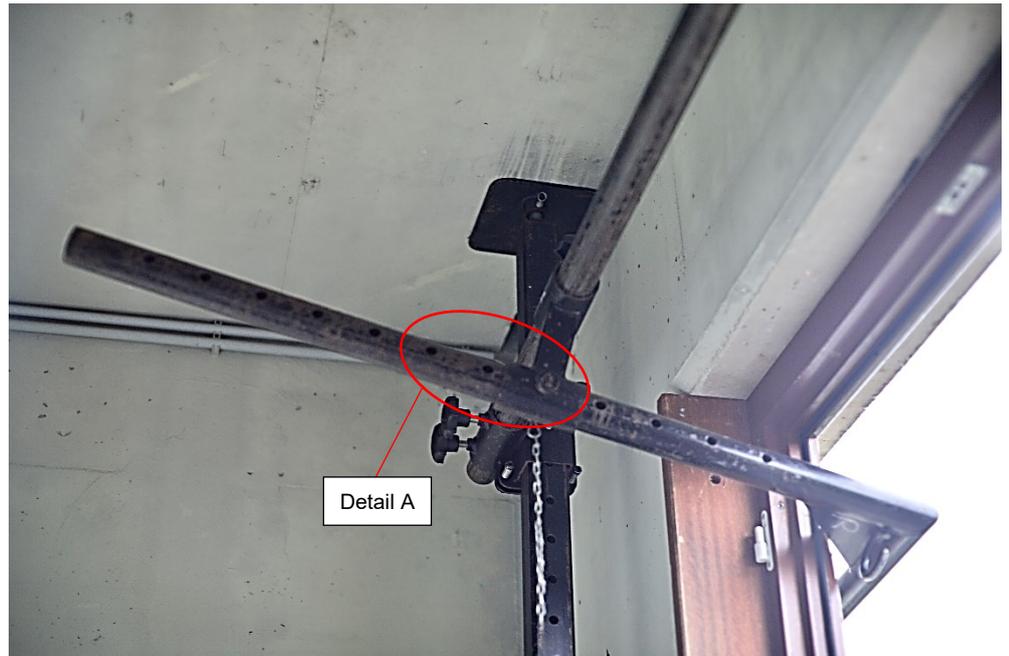
20170428_D4_37634.JPG

Spannungsrisslinien in den Bohrungsbereichen, wo die größten Biege- und Torsionsmomente auftreten.

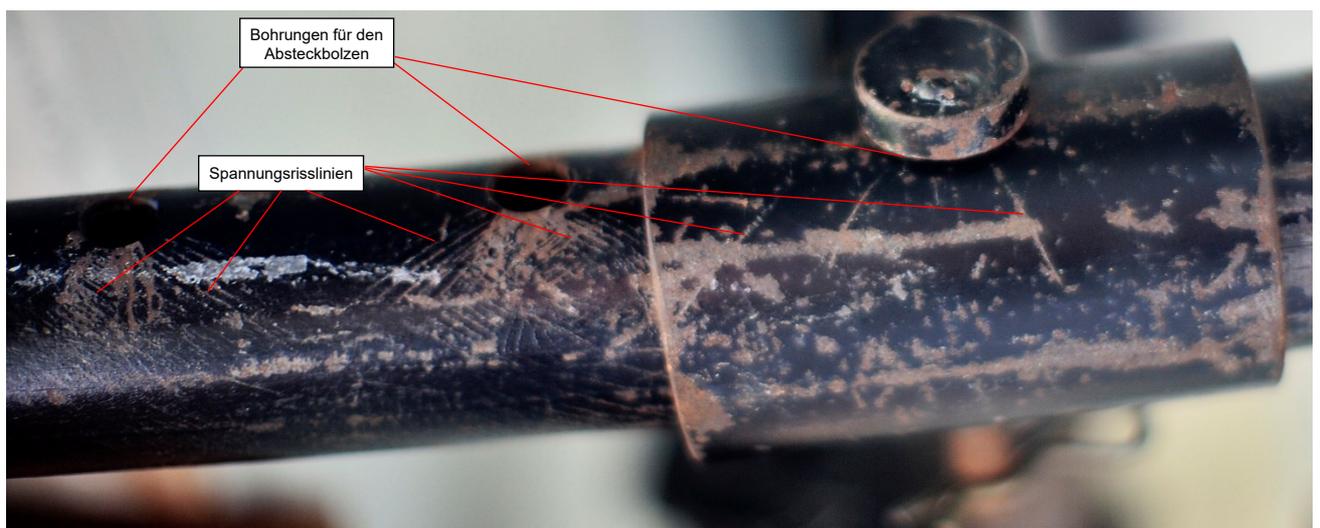
20170428_D4_37642_02.jpg

Detail A: Lüdersche Spannungsrisslinien in den Bereichen um die Absteckbohrungen eines Eindringtools (Verankerungssystem oder "Anschlageinrichtung").

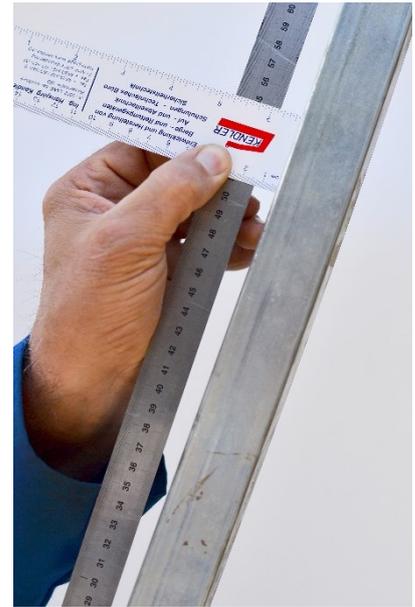
20220505_D4_91792_02.jpg

Verbogenes Bein eines 3-Beins ohne erkennbare Spannungsrisse etc.; jedoch bereits mit freiem Auge leicht erkennbar.

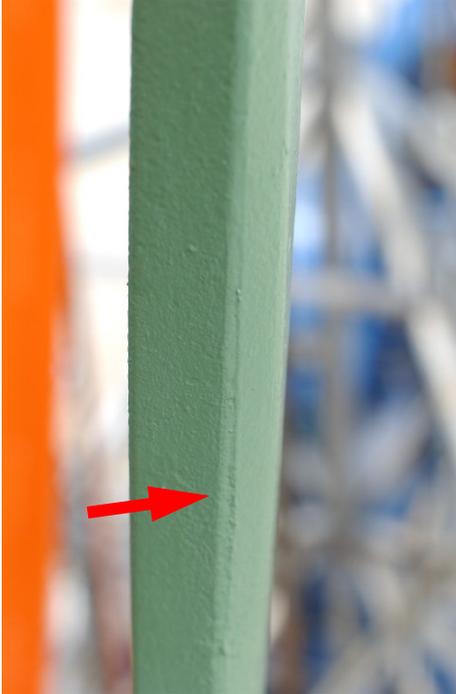
Frostschaden an Steher einer Wehre aus Vierkant- Formrohr aus Stahl auf einem Pumpenbock — dick überstrichen und daher kaum mehr erkennbar — roter Pfeil.
20120922_D1x_49218.JPG

Fehlende oder verstopfte; manchmal durch Zinkpfropfen verschlossene Entwässerungsbohrungen verhindern ein Auslaufen eingedrungenen Regen- oder Schmelzwassers.

Aufgrund der Übermalung sind keine Spannungsrisslinien erkennbar.

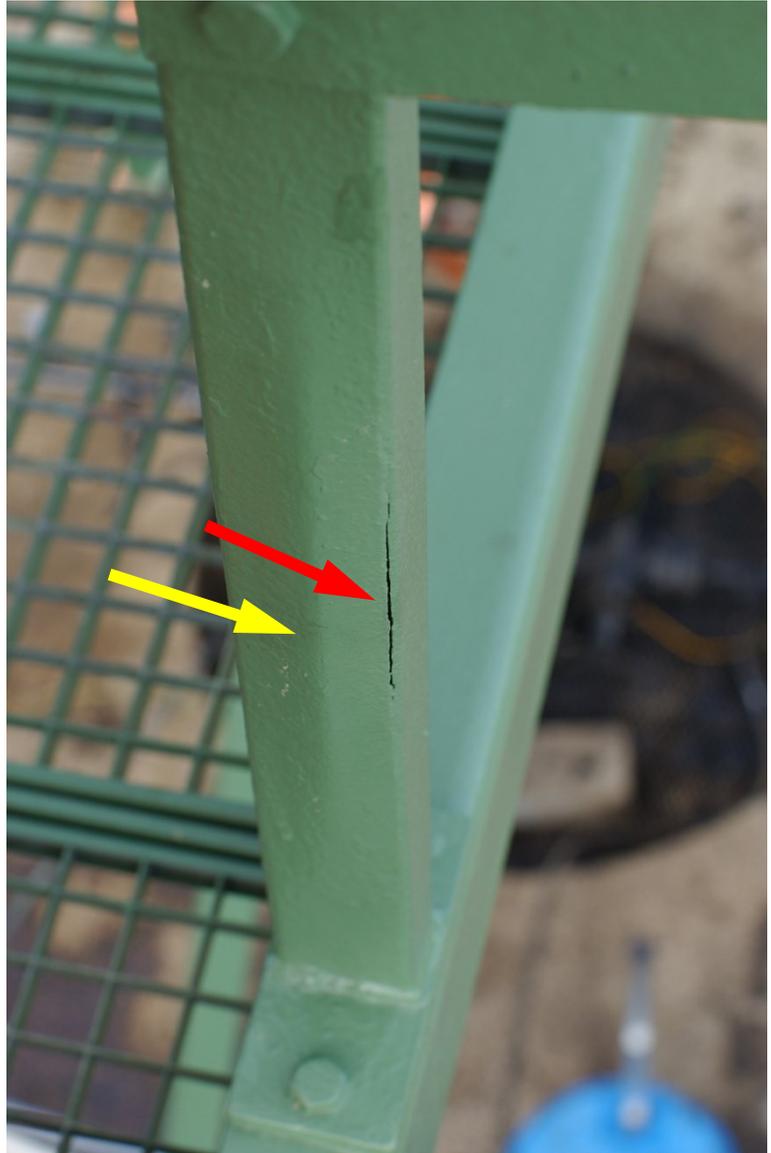
Frostschaden am Steher einer Wehre (Geländer) aus Vierkant- Formrohr aus Stahl auf einem Pumpenbock — Aufweitung durch den hohen Innendruck durch Frieren eingedrungenen Regenwassers. Gelber Pfeil; Riss an der Kantung — roter Pfeil.
20120922_D1x_49222.JPG

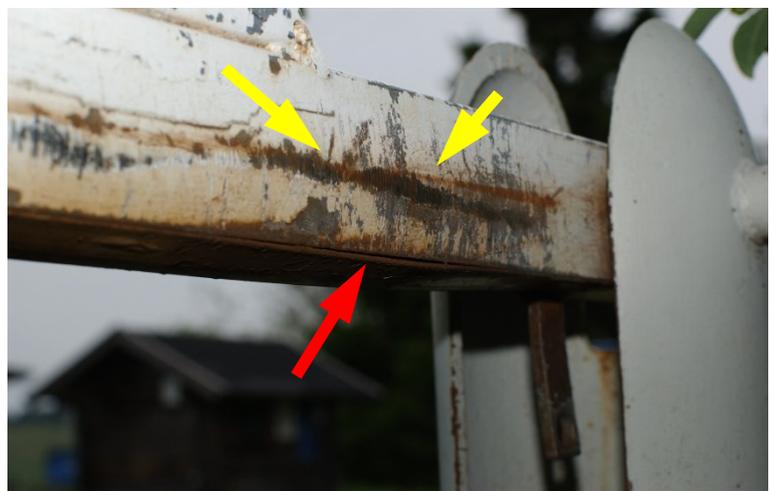
Frostschaden an einem Schrankenbalken (waagrecht) — Aufbauchung seitlich (gelbe Pfeile) und Riss an der Kantung unten (roter Pfeil).
20120625_D1x_40682.JPG

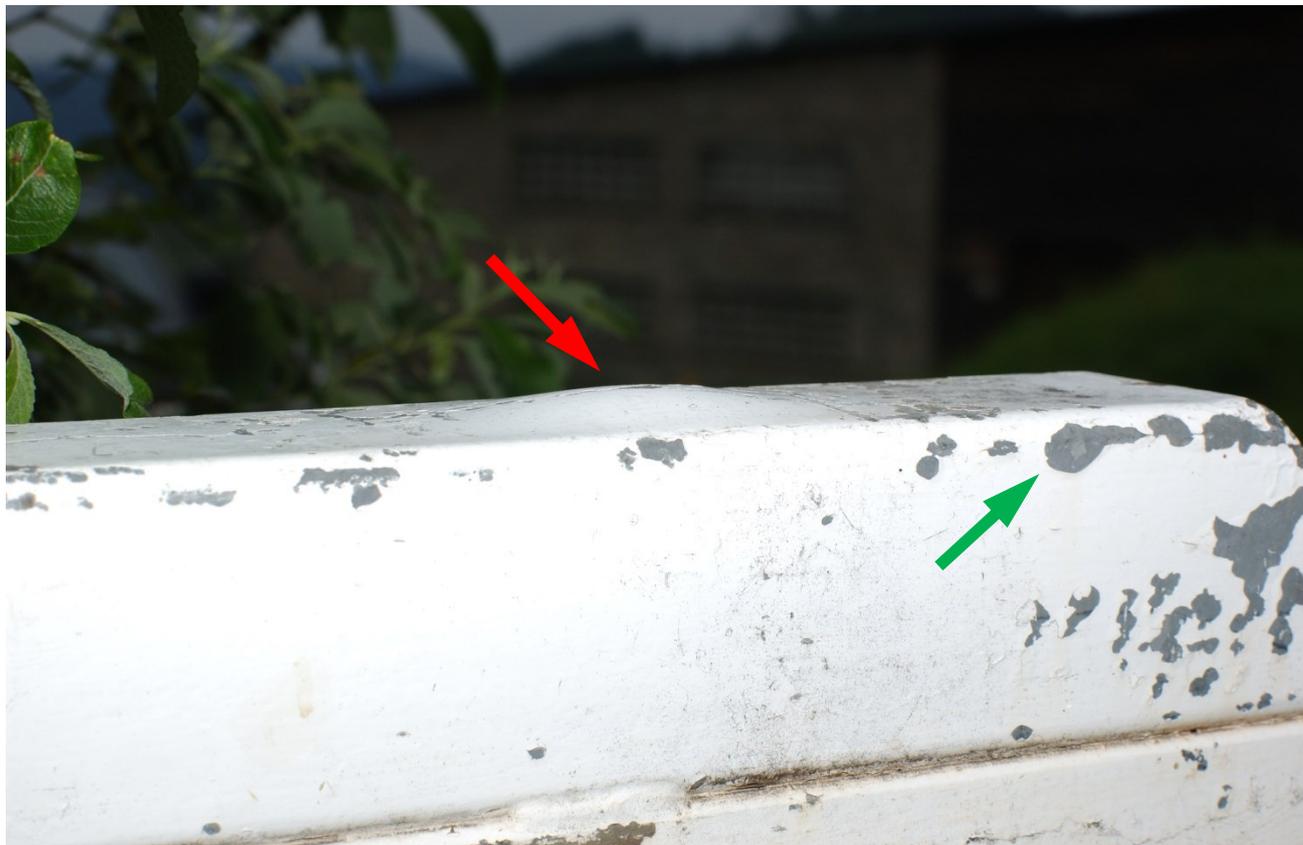
20120625_D1x_40686.JPG

Frostschaden am (liegenden) Balken eines Schrankens — Aufweitung durch Frost — roter Pfeil. Der grüne Pfeil weist auf eine abgeschrammte, feuerverzinkte Stelle.

Entwässerungsbohrungen hätten eine Ansammlung von Wasser im Innern der Rohre vermieden und damit ein Aufweiten der Rohre bis zum Riss an den Kanten durch Frieren verhindert!

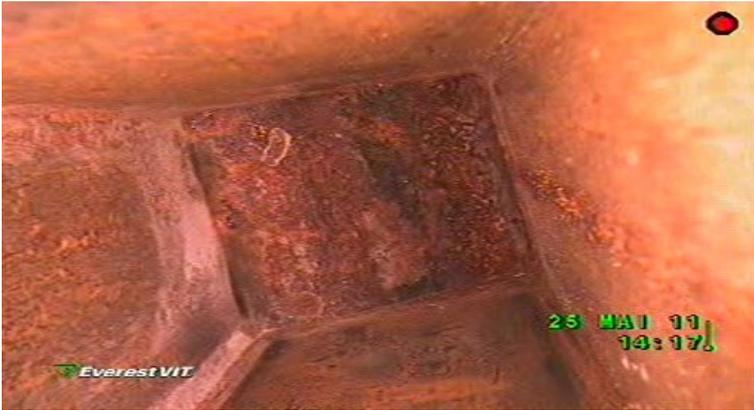
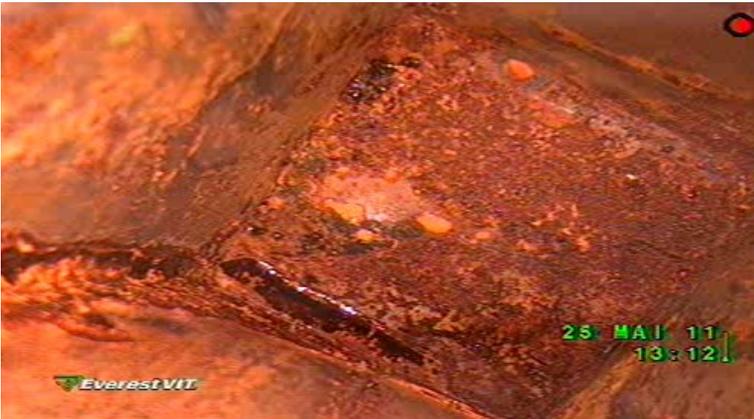
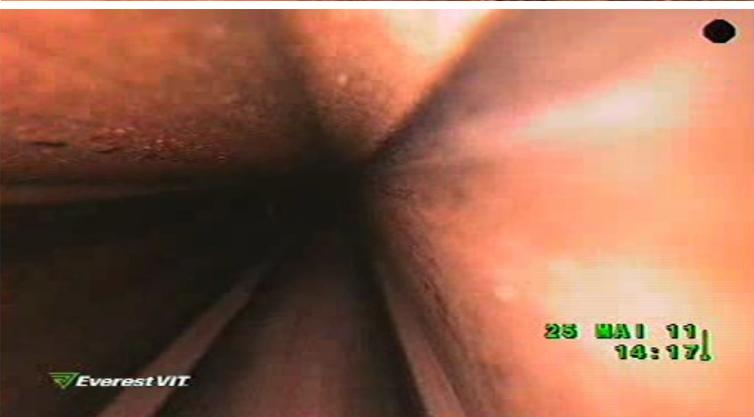
vlcsnap-2023-04-21-13h03m47s130.png

Endoskopische Aufnahmen aus dem Innern der Beine eines 2-/3-Beins mit geschweißtem Kopf.

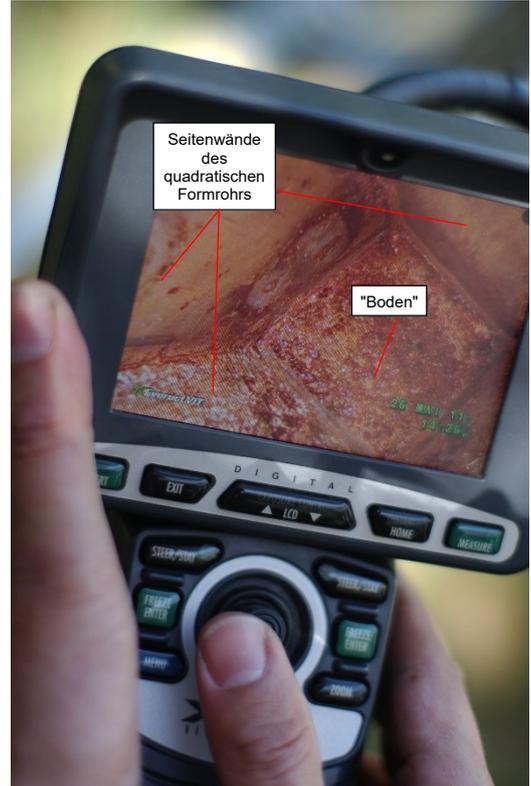
20110525_D1x_20212.JPG

Endoskopische Aufnahme aus dem Innern eines Vierkant-Formrohrs # 30 mm eines 2-/3-Beins mit geschweißtem Kopf aus Stahl; galvanisch verzinkt. Alter über 20 Jahre.

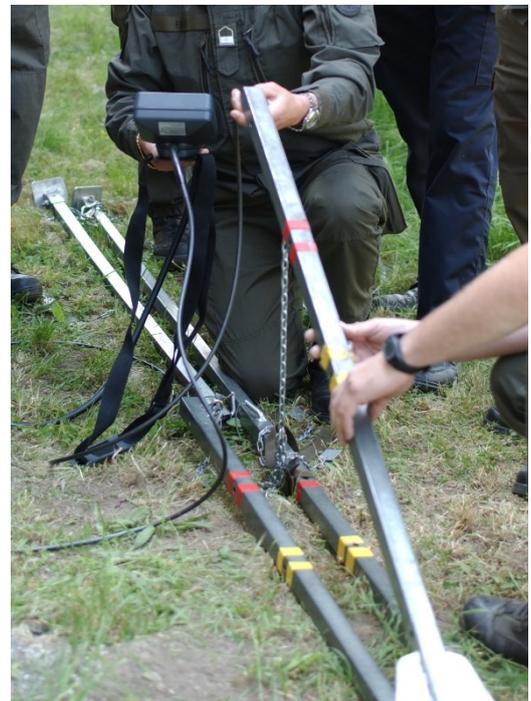
20110525_D1x_20204.JPG

Endoskopische Untersuchung eines 2-/3-Beins mit geschweißtem Kopf (alte Ausführung bis ca. 2019).

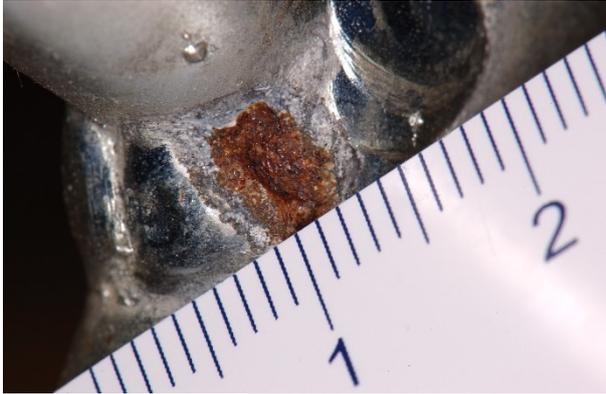
Korrosionsschaden durch galvanische Verzinkung nach Säureeintritt durch eine undichte Schweißnaht (von ca. 50 dichten Schweißnähten) und unter Lagerung über 25 Jahre unter sehr hoher Luftfeuchtigkeit.
20110211_D1x_27407.JPG

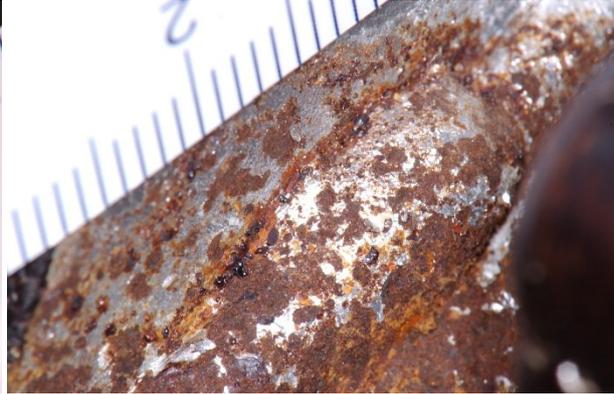
Korrosionsschaden an einem Rohr \varnothing 17 x 2,0 mm durch Abbau der galvanische Verzinkung durch jahrelange Lagerung in hoher Luftfeuchtigkeit — ca. 25 Jahre unter ca. 98% rel. Feuchte.
20110211_D1x_27415.JPG

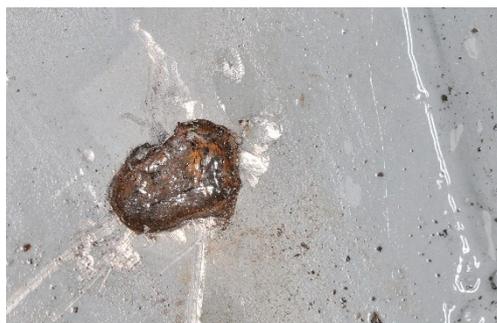
An einer weiteren Stelle wurde unter einer stecknadelkopfgroßen Pore eine weitere Korrosionsstelle festgestellt.

Ursprünglich stecknadelkopfgrößer: ausgekratzt ca. \varnothing 10 mm.
20230419_D4_102932_01_90.jpg

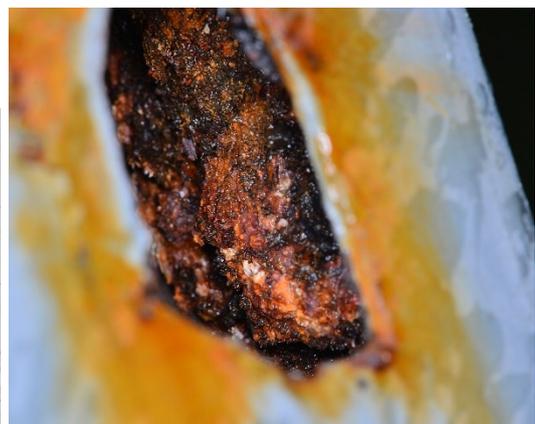
Nach dem Aufplatzen der Oberfläche über eine Länge von ca. 50 mm wurde in einem Formrohr (Strebe an einem Verankerungsgalgen) massive Korrosion festgestellt.

Massive Korrosion im Vierkant- Formrohr einer Verankerung (Galgen).
20230419_D4_102928_01_90.jpg

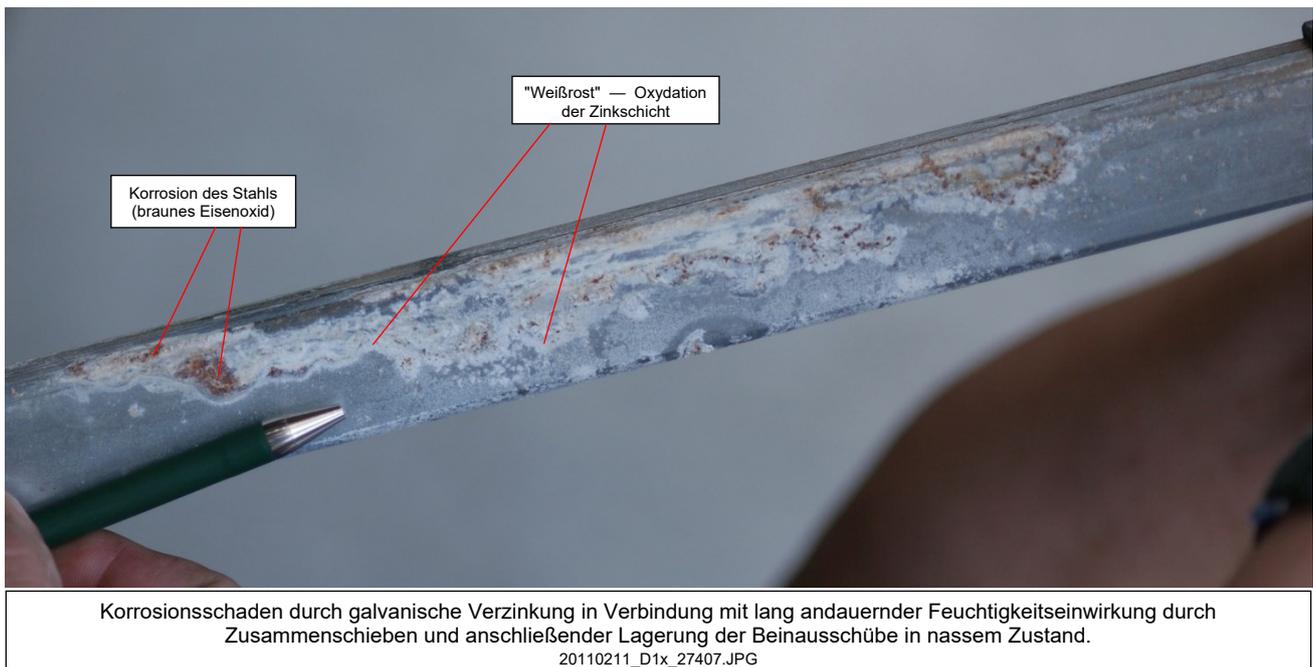
Die Oxidation der Zinkschicht ist ein kontinuierlicher Abbau derselben und trägt NICHT zur Schwächung des Grundmaterials bei.

Erst die punktuelle oder flächige Korrosion ("Schwarzrost") vermindert die Festigkeit durch Abbau ferritischer Partikel und anderer Bestandteile im Stahl.

Bei erfolgtem Abbau von über 10% vom Materialquerschnitt (z.B. mehr als 0,1 mm bei 1 mm Wanddicke) ist das Bauteil auszuscheiden!

Der abgebildete Beinausschub kann durch Entfernen des "Flugrosts" und leichtes Einölen oder Fetten oder durch Auftragen von Autopolitur (z.B. Turtle Wax) noch jahrelang verwendet werden, wenn die Beine innen und die Beinausschübe außen zukünftig nach dem Einsatz im Regen getrocknet werden und die Ausrüstung trocken gelagert wird.

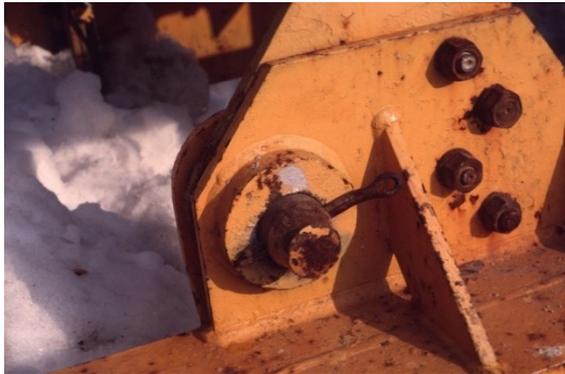
Beginnende Korrosion — Korrosionsnarben weit unter 10% der Materialquerschnitts.
Scan-130518-0026.jpg

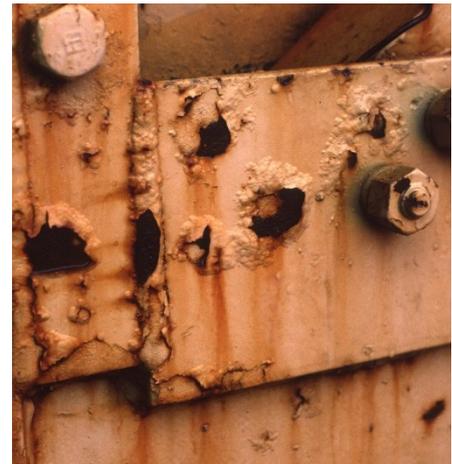
Flächenkorrosion an einer lackierten Stahlkonstruktion.
Scan-130517-0003.jpg

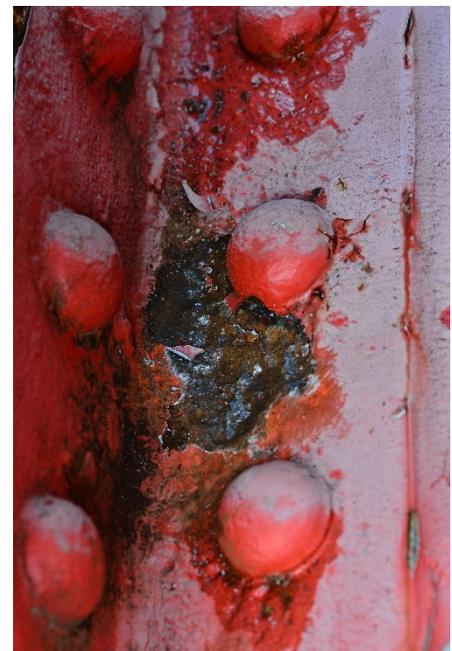
Massiver Korrosionsschaden an einem genieteten Stahlmast — weit über 10% des Materialquerschnitts.
20220613_D4_93935_90.jpg

Befinden sich mehrere solcher Schäden im Bereich großer Biegekräfte, sollten solche Stahlkonstruktionen NICHT als Verankerung für PSAgA oder zum Retten benutzt werden!

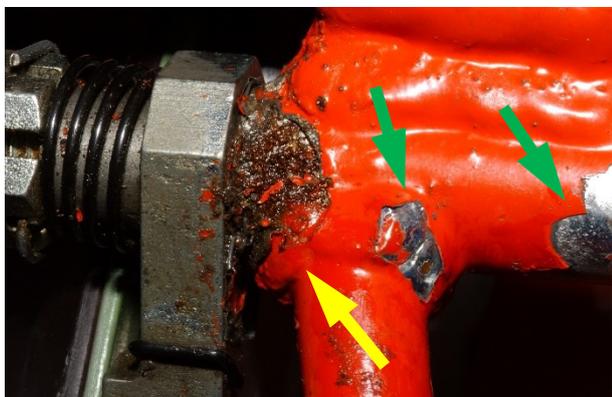
Vermutlich war bereits beim galvanischen Verzinken (gut gemeint als besonders hoher Schutz vor einer Mehrfachlackierung) Säure in die Rundrohre eingedrungen und hat diese über den Verlauf von über 27 Jahren (Herstelljahr 1984 — Schadensbild aus 2011) unter zusätzlichem Feuchtigkeitseinfluss von außen durch zeitweise ungeeignete Lagerung zu massiven Schäden geführt.

Korrosionsschaden an der Lagerung einer Sicherheitsklinke an einer Rettewinde aus geschweißten Stahlrohren.
20110210_D1x_27011.JPG

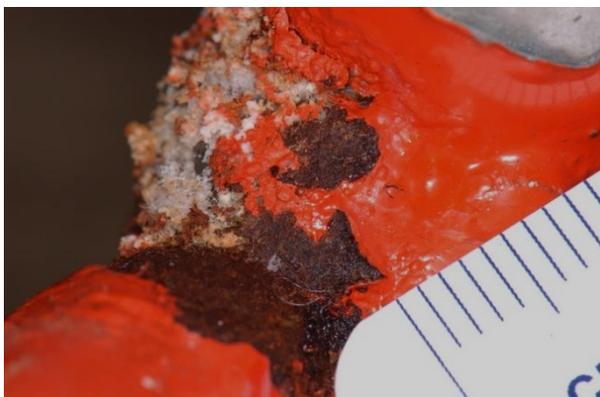
Kristallbildungen und Flächenkorrosion mit mehr als 10 % Querschnittsverminderung.
20110211_D1x_27385.JPG

Grüne Pfeile: galvanische Verzinkung unter der Mehrfachlackierung mit 1 Grund- und 2 Decklackierungen (Kaltverzinkung + hochwertiger Kunstharzlack).

Gelber Pfeil: Aufblühungen mit Kristallbildung (nicht näher untersucht).

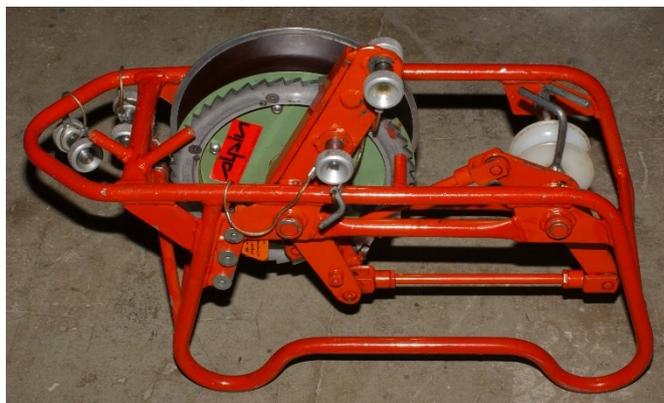
Durch (unsachgemäße) Überlackierung nur mehr schwer erkennbare Korrosionsschäden an derselben Rettewinde.
20110211_D1x_27390_01.jpg

Gelbe Pfeile: Übermalte Rostpusteln, unter denen der Materialabbau nicht mehr erkennbar ist.

Grüner Pfeil: Großflächige Korrosion, deren Materialabbau (unter 10 %) leicht erkennbar und sogar messbar ist.

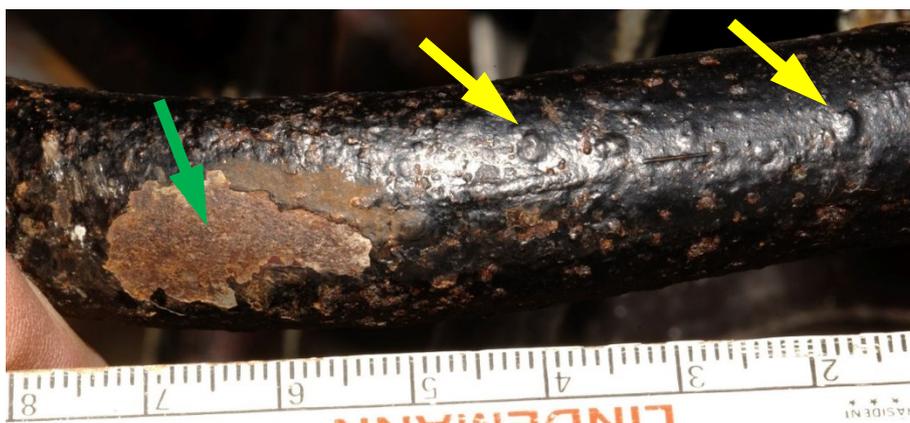
Vom Kunden nach über 25-jähriger Lagerung unsachgemäß überstrichenes, ursprünglich galvanisch verzinktes und stark korrodiertes Rohr einer Rettewinde.
20110114_D1x_26945_01.jpg

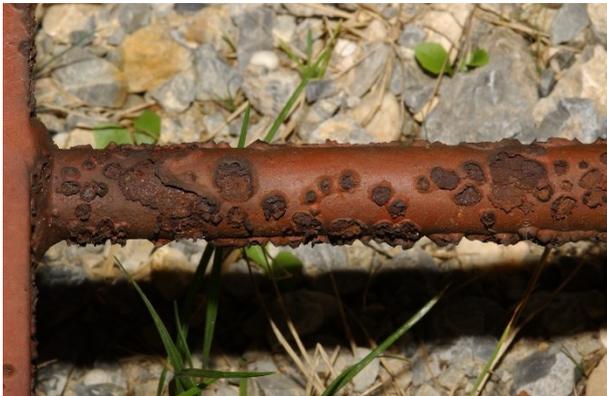
Ehemals lackierte Leitersprosse an einem Schlot (H_2S).
20120623_D1x_40654.JPG

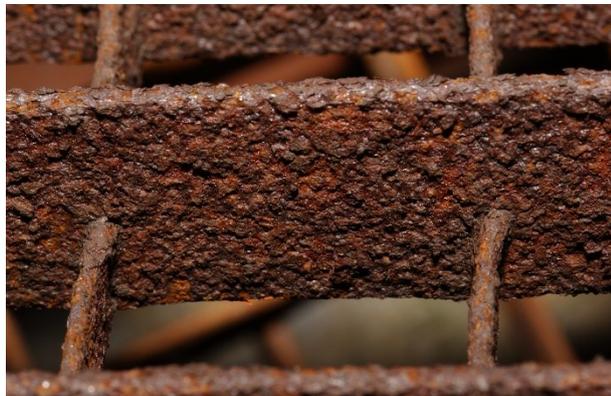
Ehemals feuerverzinkter Gitterrost an einem Schlot (H_2S).
20120623_D1x_40665.JPG

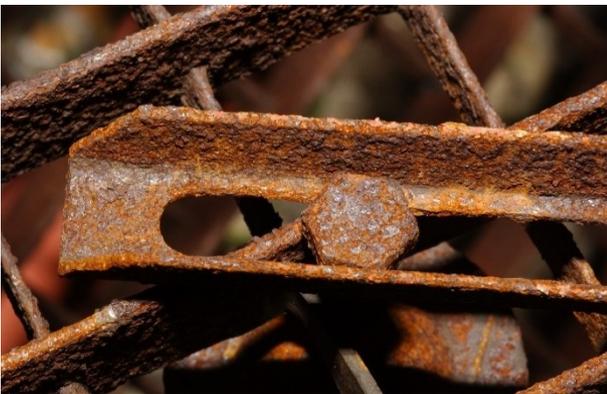
Ehemals feuerverzinkte Halteklammer eines Gitterrosts am Rundgang auf einem Schlot (H_2S).
20120623_D1x_40668.JPG

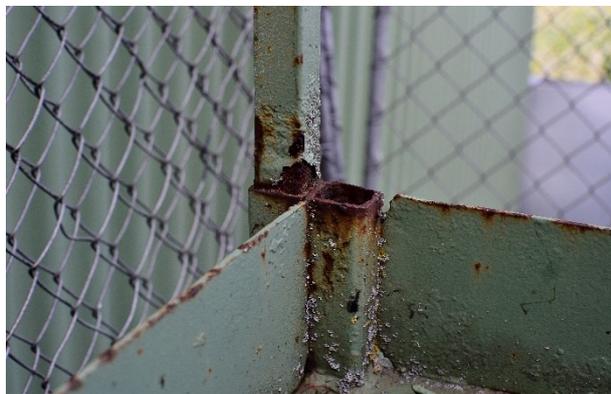
Fußwehre mit Steher für Mittel- und Brustwehre. — Keine besondere Industrieluft.
20180911_D4_56161.JPG

Derartig korrodierte Bauteile dürfen keinesfalls zur Befestigung von PSAgA oder Rettausrüstung verwendet werden !

Auch das bloße Besteigen oder Begehen durch Personen ist nicht zulässig !

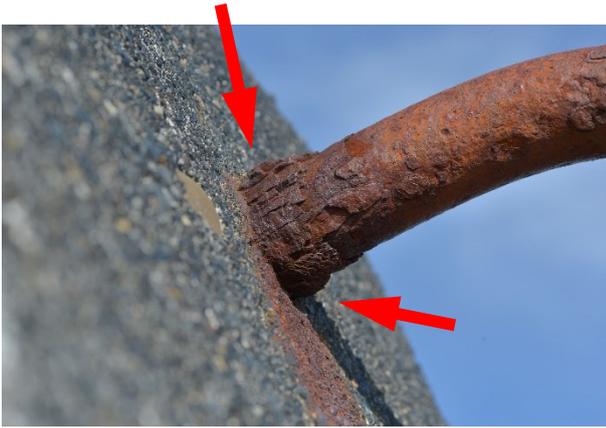
In einem Betonfundament eingeklebte Verankerung — massive Korrosion im Übergangsbereich; dort, wo das größte Biegemoment auftritt — Seeluft.
20150424_D4_11360.JPG

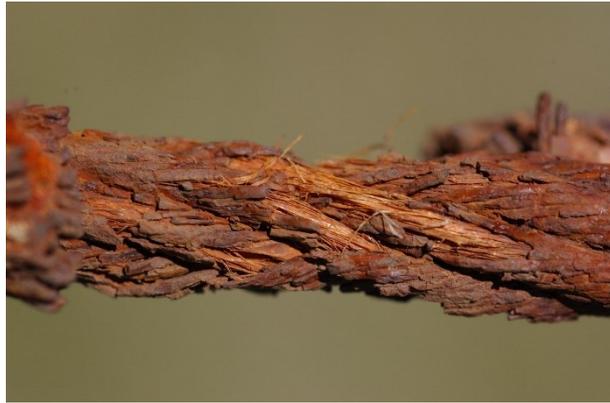
Korrodiertes Stahldrahtseil — Seeluft.
20120505_D1x_39220.JPG

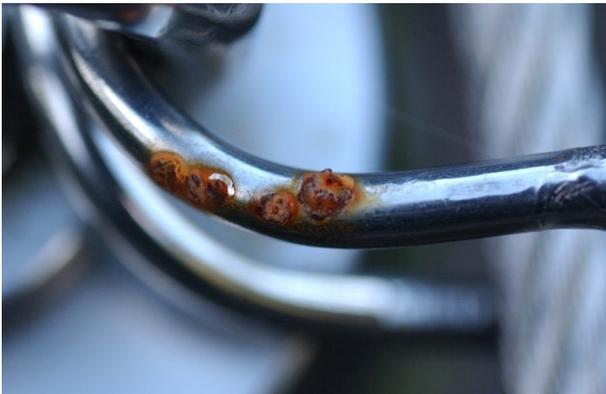
Drahtbügel Ø 5 mm aus Edelstahl A 4 für PSAgA — Korrosionsnarben nach Blitzschlag — 6 Monate am Gipfel der Zugspitze.
20120623_D1x_40654.JPG

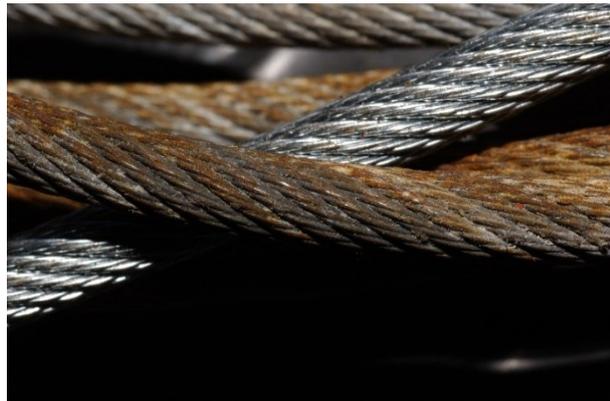
Verzinktes Stahldrahtseile eines Höhensicherungsgerätes — Seewasser + Alumina (Aluminiumoxid) — 3 Monate im Werkschafen von Rio Tinto, Hafnarfjörður (Island).
20131004_D1x_59665.JPG

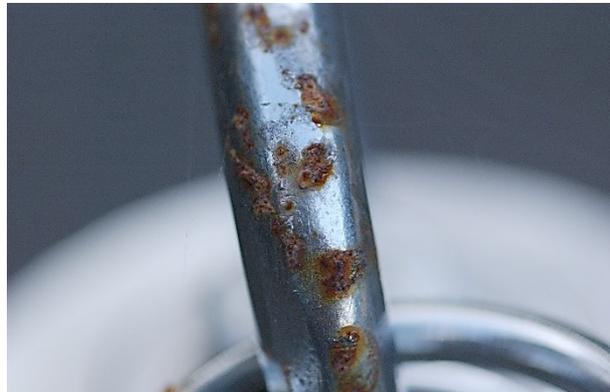
Sicherungsöse Ø 8 mm aus Edelstahl A 4 für PSAgA — Korrosionsnarben nach Blitzschlag — 6 Monate am Gipfel der Zugspitze.
20091123_D1x_18173_10.jpg

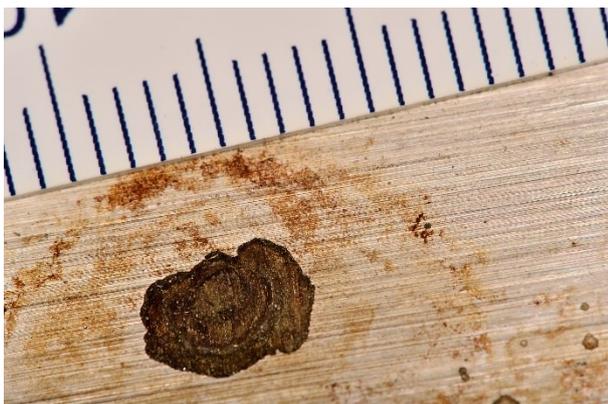
Lochfraß in einem Sicherungsblech aus Edelstahl — Natronlauge in der Papierindustrie.
20190607_D4_64786.JPG

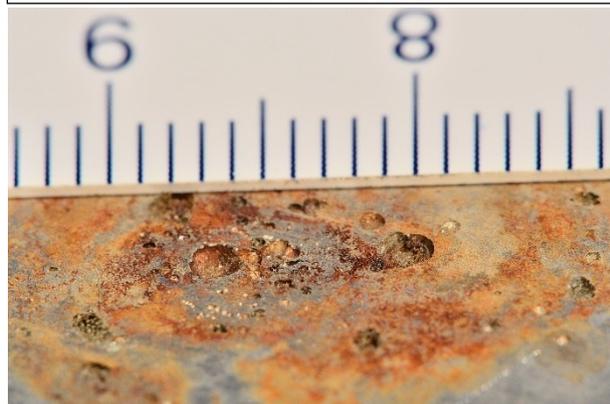
Lochfraß 2,5 mm tief in einem Sicherungsblech aus Edelstahl — Blechdicke 3 mm — Zellstoffindustrie.
20190607_D4_64803.JPG

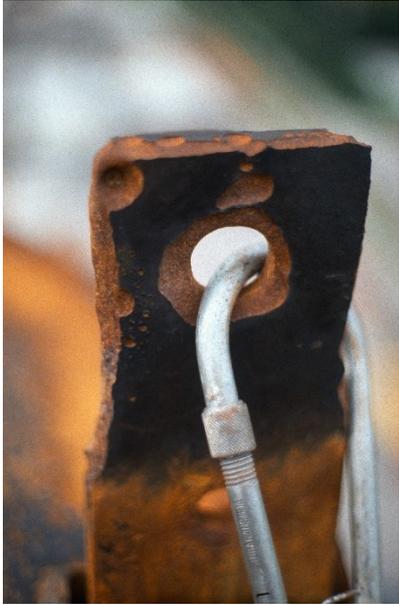
Anschlag- und Verankerungslasche an einem Industrieschlot 55 m hoch.
2020-05-19-2511.jpg

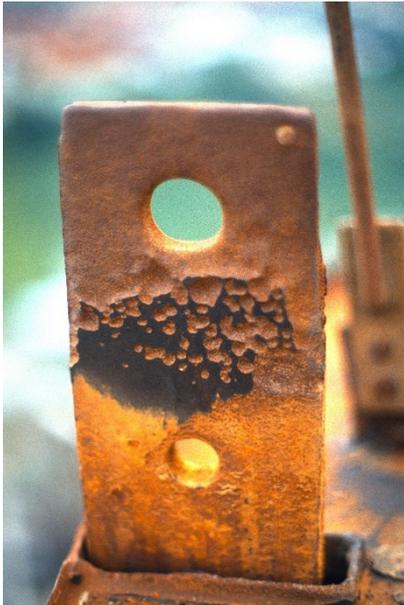
Kranlasche an einem Industriekamin — einzige Verankerungsmöglichkeit.
2020-05-19-2508.jpg

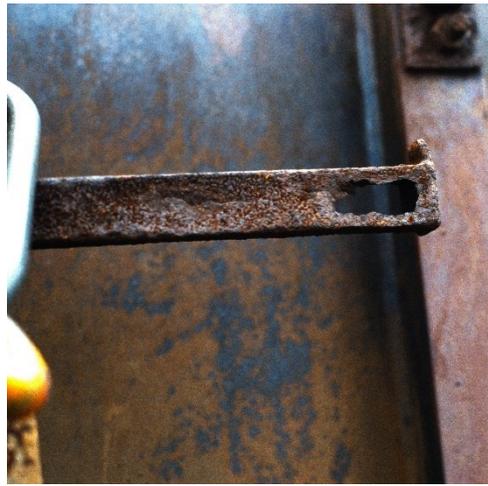
Leitersprosse an einem Industriekamin in 60 m Höhe.
2020-05-19-2514_01.jpg

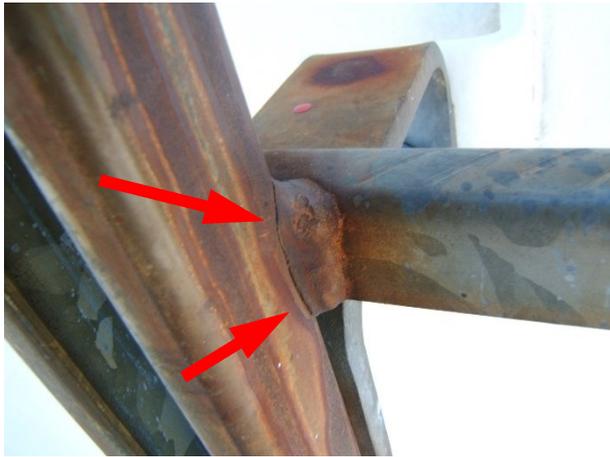
Schweißnaht einer Sprosse an einem Y-Steigbaum als Steigschutzeinrichtung an einem Schlot 80 m.
20110929_FE5_05170.JPG

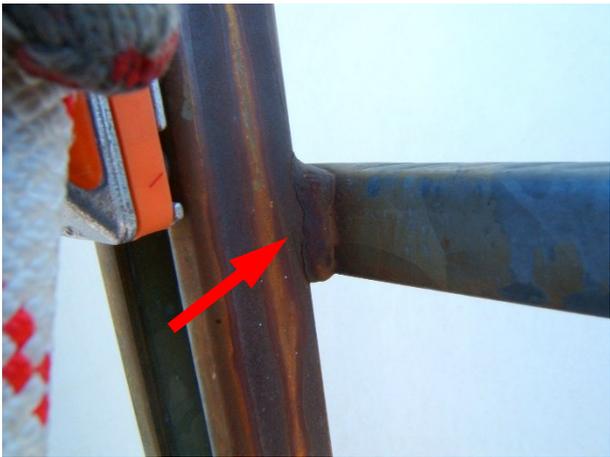
Riss aller Schweißnähte an einer Steigleiter mit Steigschutz. Ursache Schwefelwasserstoff? — Raffinerie.
20110929_FE5_05168_02.jpg

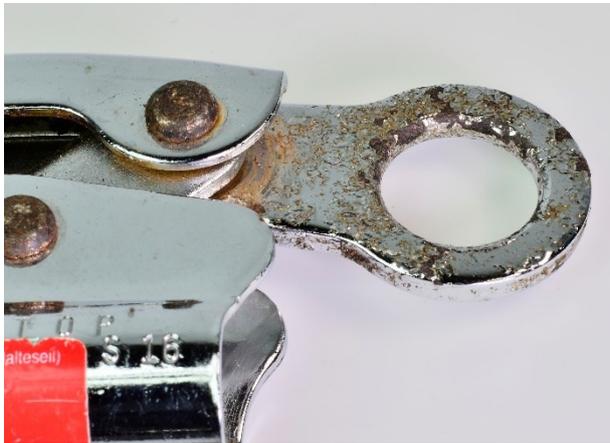
Massive Korrosion an einem verchromten Längenversteller eines Halteseils — keine besonderen Einflüsse bekannt.
20190120_D4_60732_01_90.jpg

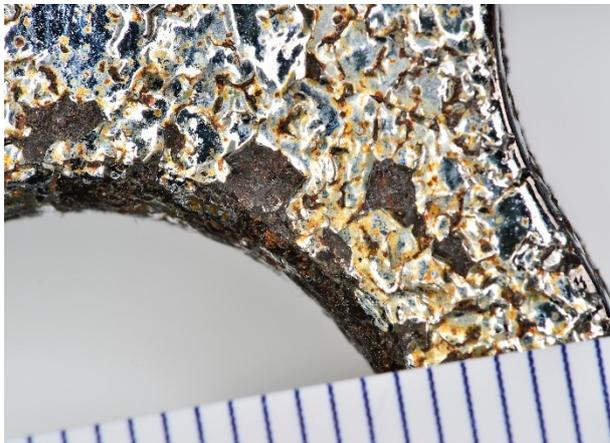
Detail der Öse vom Bild links.
20190120_D4_60729_90.jpg

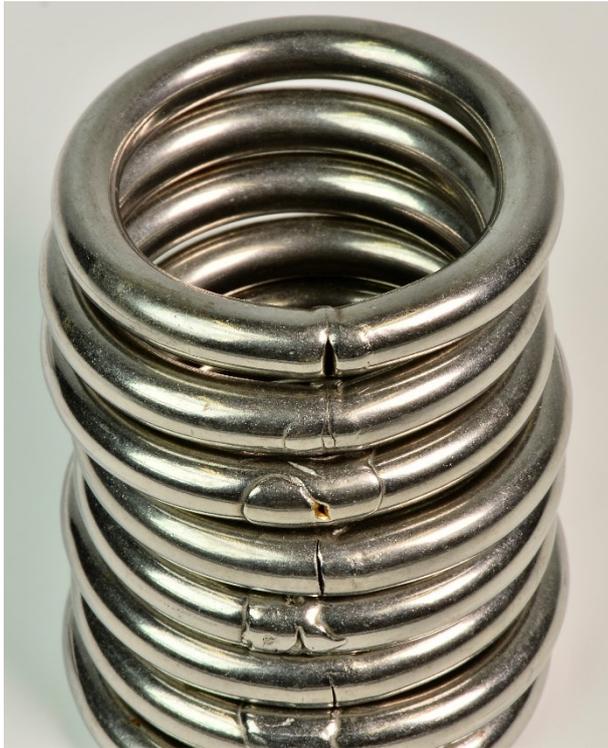
Ringe aus Edelstahl zur Verarbeitung in einem Auffanggurt
— zahlreiche Schweißfehler und Korrosionsschäden.
20190119_D4_60673_01_90.jpg

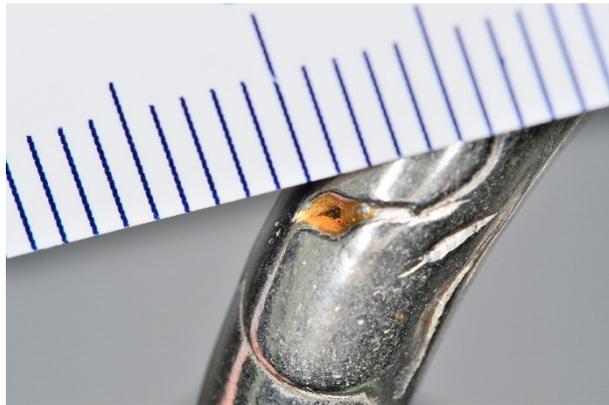
Korrosionsschaden in der Schweißnaht einer PSAgA-
Komponente.
20190120_D4_60691_90.jpg

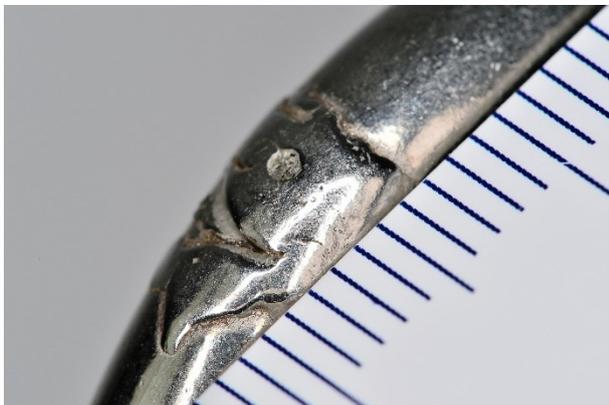
Noch nicht korrodierte Schadstellen (Herstellfehler).
20190120_D4_60699_90.jpg
